## **ESTABILIDADE DE TALUDE: DETERMINAÇÃO DE ESTIMATIVA DE NÍVEL FREÁTICO CRÍTICO A PARTIR DE INSTRUMENTAÇÃO**

**Autor:** Emily Quevedo da Silva (silva.emily22@edu.pucrs.br)

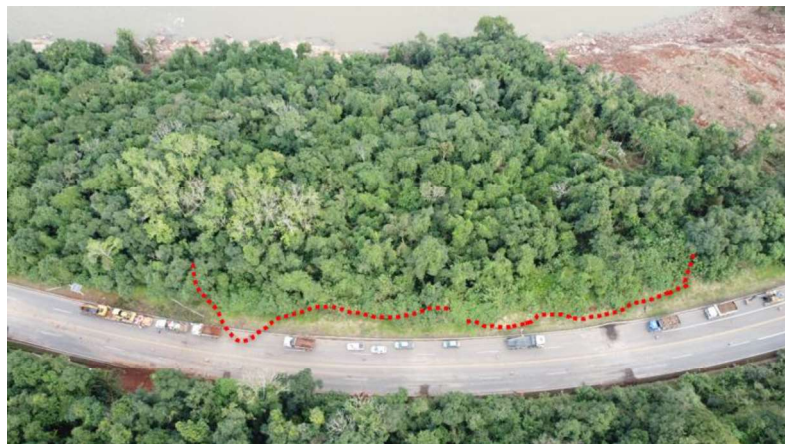
Figura 5: Talude estudado com indicação de trincas.

O talude estudado neste trabalho está localizado no município de Pouso Novo - RS, com extensão de 180 m, conforme Figura 5.

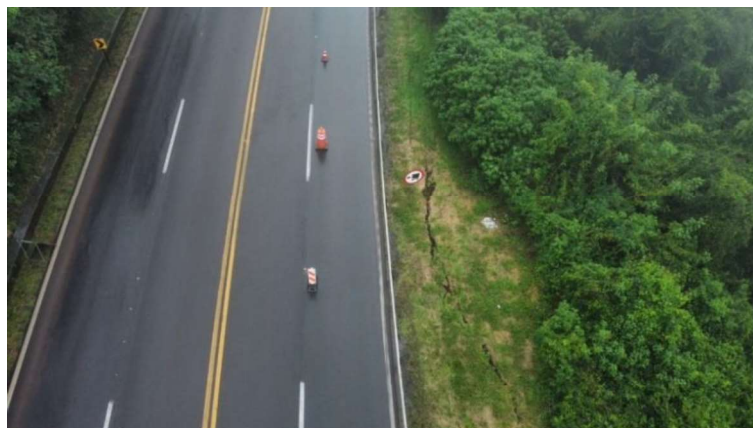
Figura 6: Trincas de ruptura no talude.

Foi registrada a ruptura deste talude no dia 29 de abril de 2024, durante as fortes chuvas que atingiram o estado do Rio Grande do Sul. A ruptura se caracterizou por conta de notórios deslocamentos com aberturas de trincas e degraus de ordem decimétrica, conforme Figura 6.

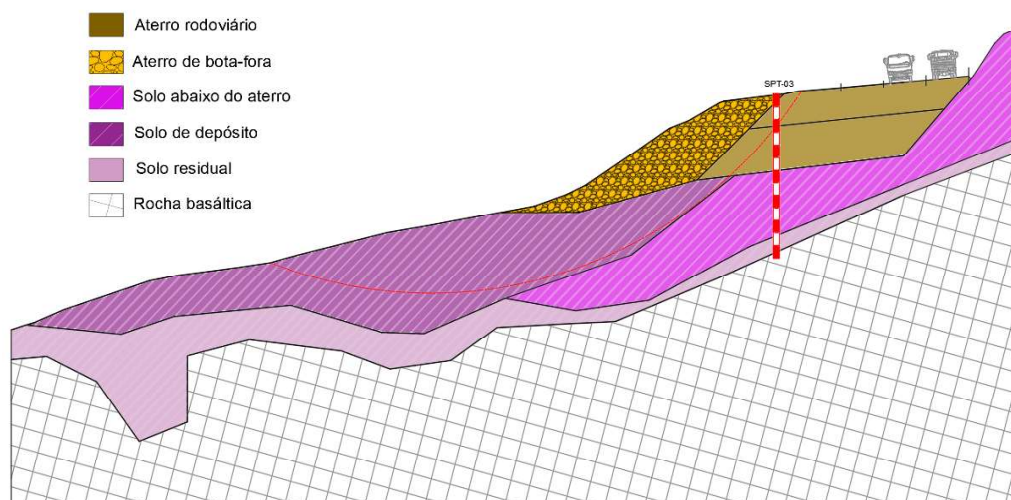
Figura 12: Seção transversal de análise.

Com os dados da geofísica foi possível obter a estratigrafia do terreno, que foi confirmada com dados de visita de campo e de sondagem SPT. A sondagem SPT realizada no bordo da pista, teve por objetivo a identificação do solo de aterro da rodovia (em marrom na seção da Figura 12) e do solo subjacente (cor rosa na mesma seção). Com os dados em mãos, observou-se que a rodovia, neste trecho, possui um aterro de boa qualidade e abaixo deste, encontra-se um solo também competente, que não foi interceptado pela superfície de ruptura. Além disso, sabe-se, por observações em vistoria de campo, que o solo na lateral da rodovia é remanescente de bota-fora. Esses materiais são depósitos ocorridos durante obras na rodovia e que não foram devidamente compactados, essas informações são representadas na estratificação apresentada na Figura 12.

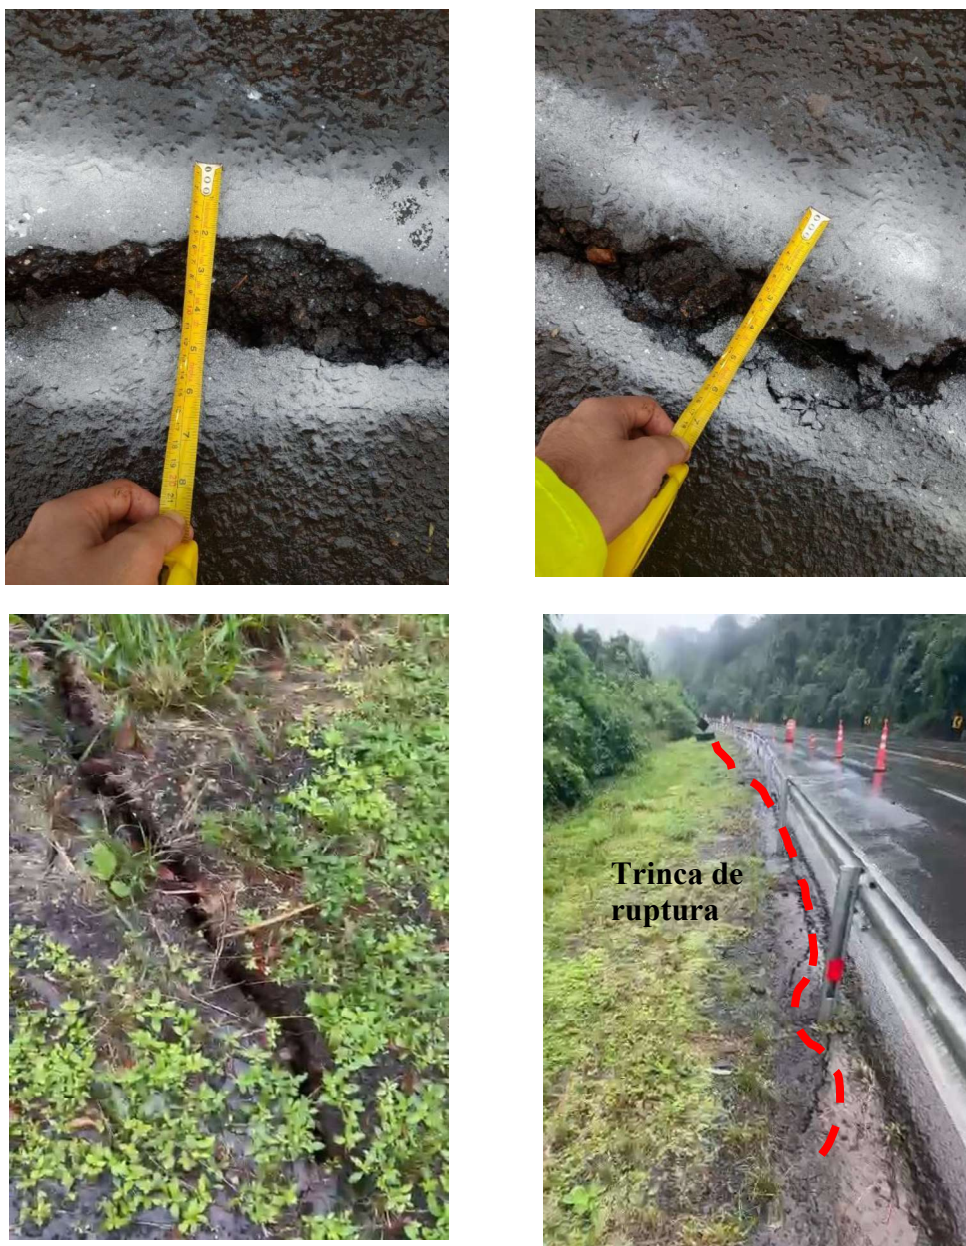
Figura 13: Trinca de ruptura

Já a superfície de ruptura representada na Figura 12, que deve convergir com a do modelo geomecânico, foi também determinada por dados de campo, o início da superfície é resultado das trincas observadas em campo e apontada em levantamento topográfico, vistas na Figura 13. Além disso, a partir dos inclinômetros foi possível estimar a profundidade da ruptura. A ruptura com deslocamentos desta magnitude permite a observação do soerguimento do material no pé, embora não seja de fácil identificação em campo.

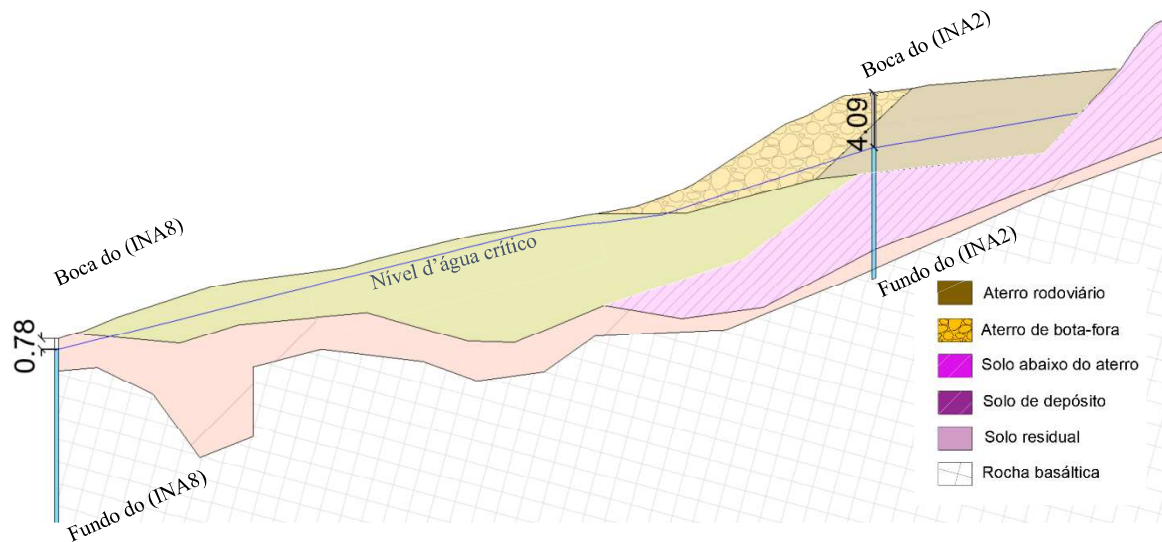
Figura 15: Estimativa de nível d'água na ruptura.

Com a estimativa dos níveis do lençol freático no INA2 e INA8, foi possível posicioná-los na seção de análise, conforme Figura 15. Estes níveis são considerados críticos, ou seja, a partir desta elevação, estima-se que potencialmente os deslocamentos seriam reativados.

Sugere-se que o talude deve permanecer sendo instrumentado e um projeto de engenharia deve ser realizado considerando esta condição atípica.

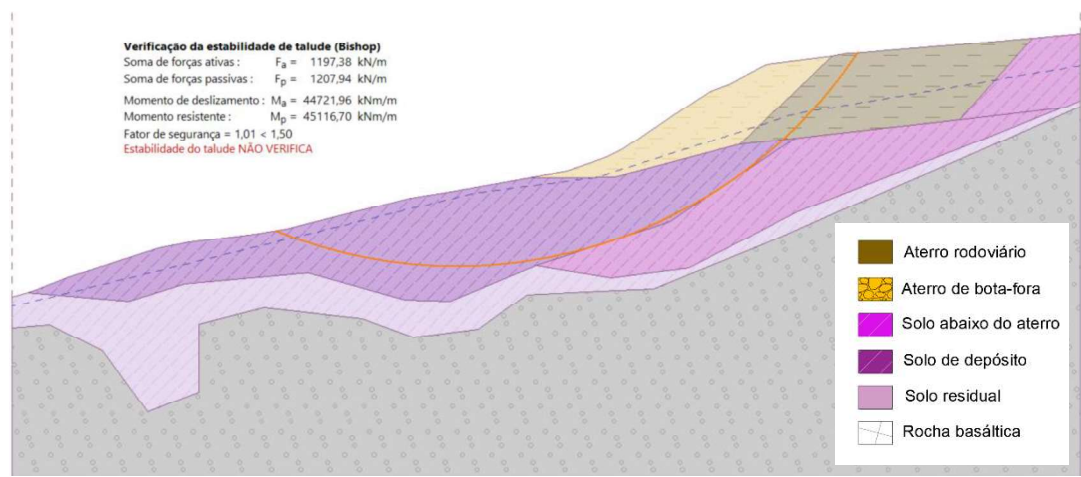
Figura 16: Retroanálise.

Tendo o nível d'água crítico estimado para a ruptura foi possível fazer a retroanálise, com o uso do software GEO-5, em seu módulo de estabilidade de taludes, utilizando o método de Bishop para análise do equilíbrio limite. A geometria utilizada foi aquela definida na Figura 12 e o nível d'água utilizado foi aquele representado na Figura 15. Com base nas investigações geotécnicas, permitiu-se boa definição estratigráfica, identificando o aterro, a plataforma rodoviária, e o solo subjacente. Logo, o objetivo da retroanálise foi encontrar os parâmetros de resistência ao cisalhamento do solo do talude, onde se encontra a superfície de ruptura,

denominado de “solo de depósito”. Foram feitas retroanálise variando os parâmetros até encontrar os parâmetros do solo no instante da ruptura, conforme Figura 16.
