# **MANIFESTAÇÃO PATOLÓGICA EM HABITAÇÃO POPULAR: ESTUDO DE CASO DE IMPERMEABILIZAÇÃO AUSENTE EM RADIER ESTAQUEADO**

**Autora:** Francielle Rosa Defaci (francielle.defaci@edu.pucrs.br)

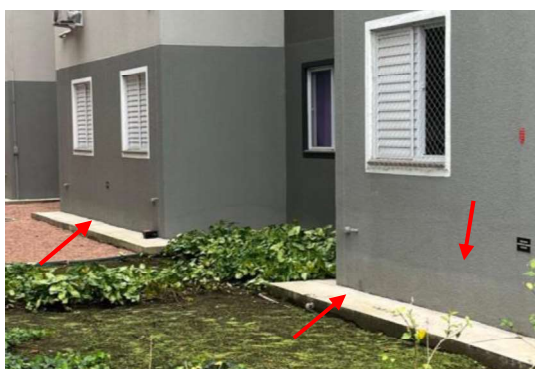
O empreendimento obteve seu habite-se no início de 2022, com a entrega das Fases 1 e 2. Durante o período de inverno de 2022, a assistência técnica da construtora registrou 20 chamados relacionados a manifestações de umidade ascendente por capilaridade em apartamentos térreos dessas fases. Nos 20 casos relatados, foram observados problemas recorrentes, como bolhas na pintura (Figura 11), localizadas entre 30 centímetros e 1 metro acima do rodapé, rodapés mofados e, em alguns casos, móveis também apresentando sinais de mofo (Figura 12). Além disso, as manifestações de umidade ascendente por capilaridade ocorreram não somente nas paredes internas do empreendimento, mas também nas externas, que ficaram manchadas devido à retenção de água no revestimento externo (Figura 10). A Fase 3 só foi entregue no ano seguinte (2023), logo não foi afetada.

Figura 10: Manchas no revestimento externo do empreendimento em estudo devido à presença de umidade ascendente

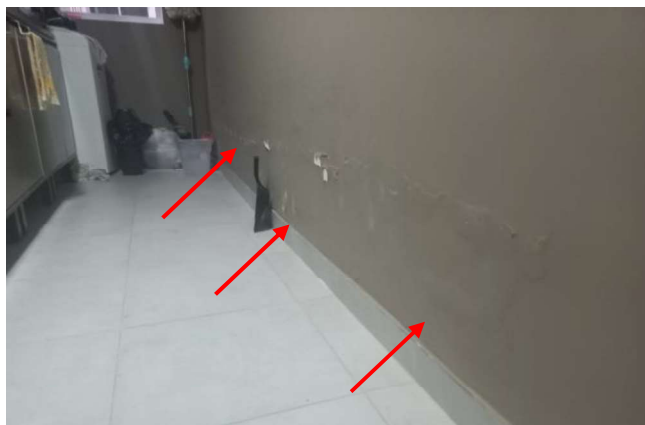
Figura 11: Presença de bolhas no revestimento interno das paredes do apartamento

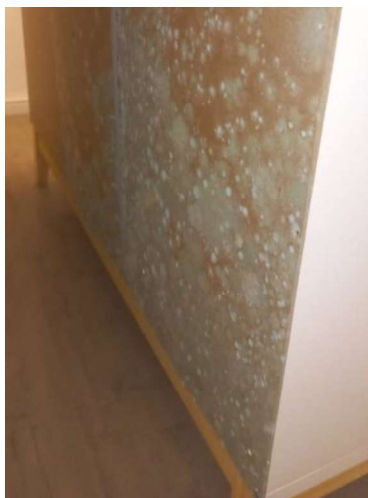
Figura 12: Presença de bolor atrás dos móveis do apartamento

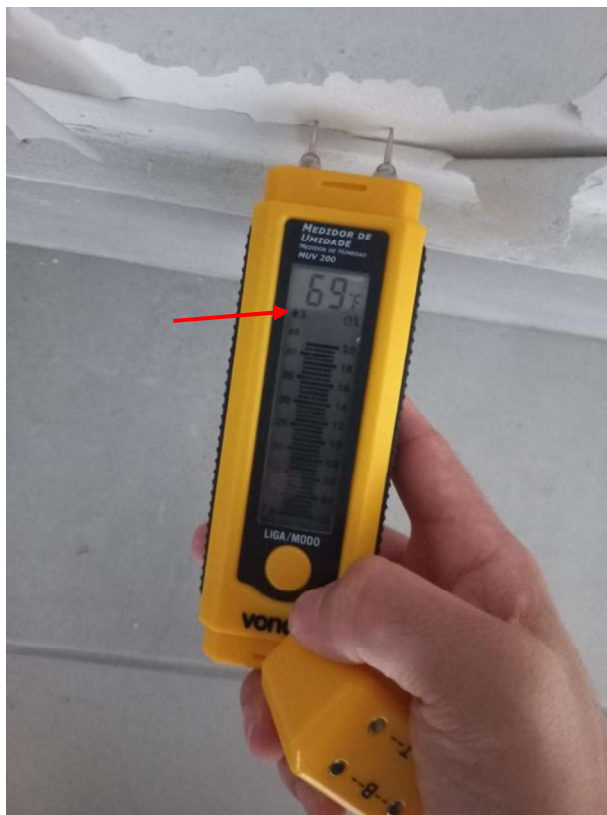
Durante as vistorias técnicas realizadas no empreendimento, foram efetuadas verificações detalhadas para identificar a presença de umidade nas paredes dos apartamentos, bem como nos pisos, a fim de averiguar possíveis manchas, sinais de umidade ou penetração de água pelo solo. No entanto, não foram observados indícios de infiltração ou umidade nos pisos dos apartamentos. A análise visual revelou que a umidade estava presente apenas nas paredes dos apartamentos, em uma faixa que variava entre 30 centímetros e 1 metro de altura, próxima aos rodapés. Com o auxílio de um medidor de umidade, foi identificado um índice elevado de umidade nos revestimentos de pintura das paredes internas (Figura 13).

Figura 13: Aparelho utilizado para medir a umidade nas paredes comprometidas do empreendimento em estudo, indicando níveis elevados de umidade, conforme registrado no indicador

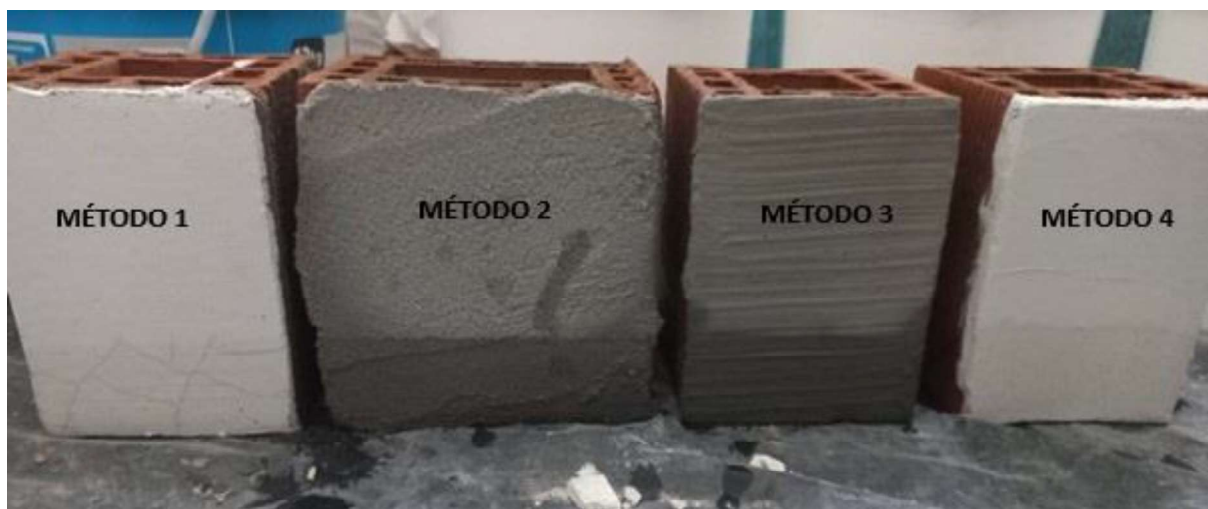
Figura 14: Teste de umidade e absorção em blocos cerâmicos

Para controlar e mitigar os efeitos da umidade ascendente nos apartamentos, a construtora escolheu diferentes tipos de materiais impermeabilizantes como parte do planejamento das correções. Onde foram feitos por eles testes em blocos cerâmicos (Figura 14), realizados com o objetivo de avaliar a capacidade de absorção de água de cada material escolhido para execução das medidas corretivas, também com intuito de avaliar a eficiência das barreiras químicas propostas por eles.

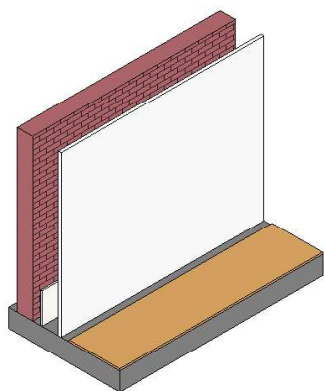
Figura 15: Métodos corretivos adotados pela construtora: (a) Método 1; (b) Método 2; (c) Método 3; (d) Método

- **Argamassa polimérica A** +/- 40cm a partir do piso, espessura 1cm
- **Gesso:** espessura 0,6cm – 1,5cm
- **Selador**
- **Massa Corrida**
- **Tinta Látex (PVA)**

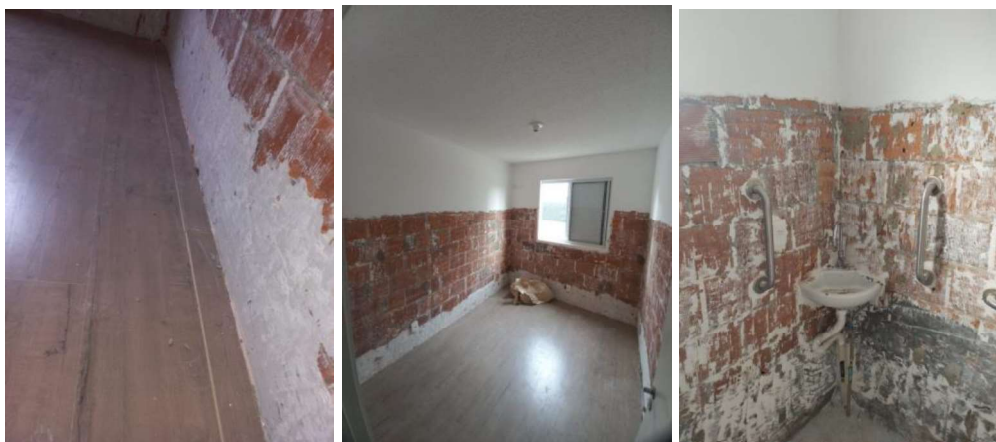
Figura 17: Execução das medidas corretivas nos apartamentos térreos da Fase 1- remoção do reboco para recebimento de tratativa com argamassa polimérica

Na Figura 17, observa-se a remoção do reboco das paredes do apartamento, em uma altura aproximada de 1,5 metros, etapa necessária para a aplicação dos métodos corretivos 2 e 3. Já na Figura 18, é possível visualizar a aplicação das argamassas recomendadas pelos métodos, seguida da finalização com gesso. Durante a execução, a construtora enfrentou desafios, como a persistência de umidade próxima ao rodapé mesmo após a aplicação das argamassas, conforme ilustrado na Figura 19. Por fim, a Figura 20 apresenta a parede completamente finalizada, com o acabamento devidamente aplicado e sem sinais de manifestações patológicas.

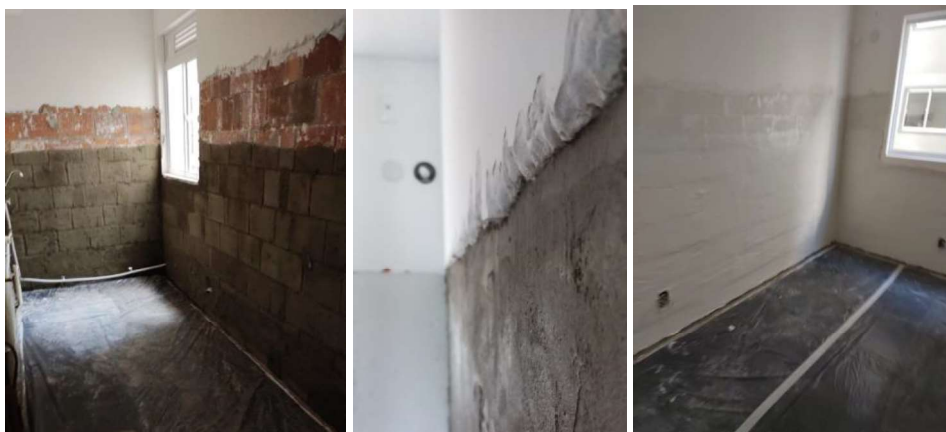
Figura 18: Aplicação de argamassa polimérica com espessura entre 2-5mm por demão, seguida pela finalização de superfície

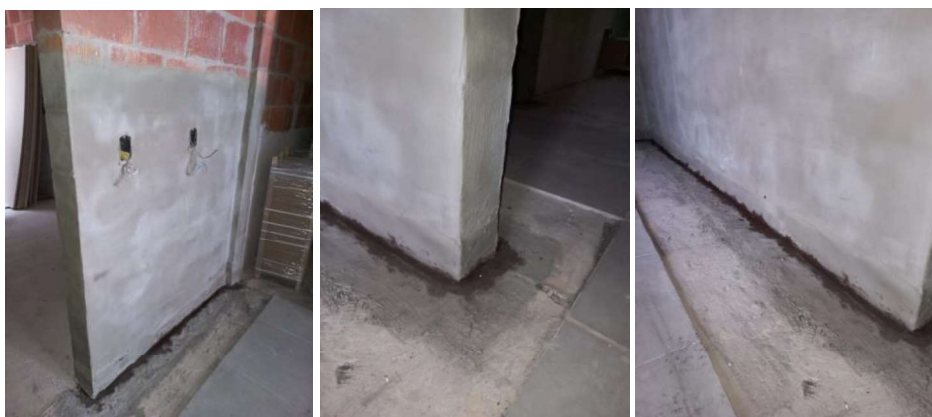
Figura 19: Presença de umidade após a aplicação das argamassas

No entanto, verificou-se que os Métodos 1, 2 e 3, apresentaram recorrências de umidade ascendente, indicando que as soluções implementadas nesses casos não foram completamente eficazes para eliminar o problema.

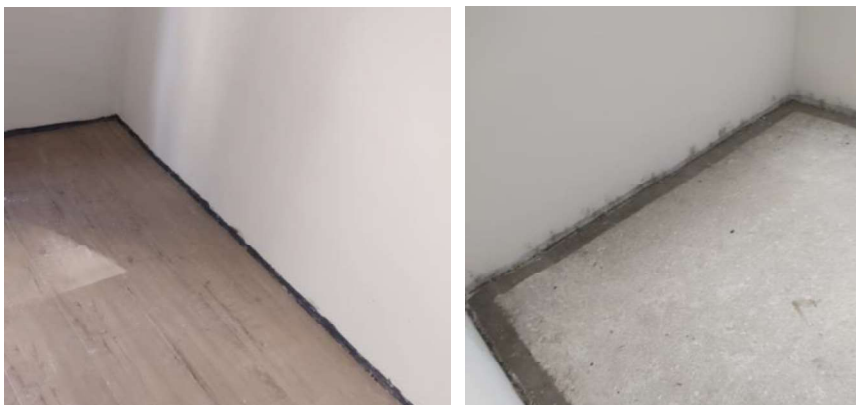
Figura 20: Paredes com acabamento

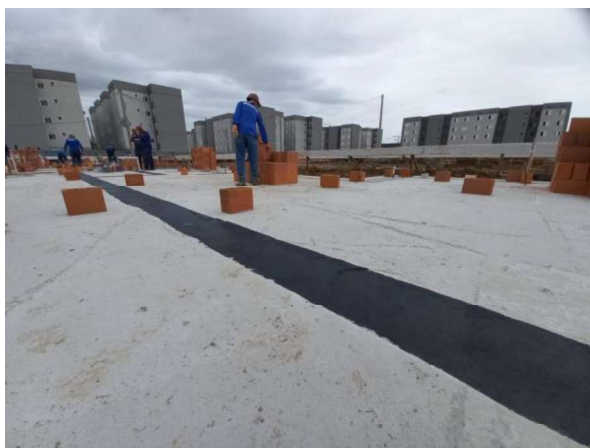
Figura 21: Etapa do empreendimento em estudo ainda em construção e sem impermeabilização no radier

Por outro lado, o Método 4 demonstrou a melhor eficácia, sem registro até então de novas ocorrências de umidade após sua aplicação. Esse resultado evidenciou a superioridade técnica do método em comparação aos demais, levando a construtora a adotá-lo para as próximas unidades que fossem afetadas no empreendimento e como medida preventiva para evitar novas manifestações patológicas da etapa da obra que ainda estava em construção (Figura 21).
