PONTIFÍCIA UNIVERSIDADE CATÓLICA DO RIO GRANDE DO SUL  
PROGRAMA DE PÓS-GRADUAÇÃO EM ODONTOLOGIA  
MESTRADO EM DENTÍSTICA RESTAURADORA

**Resistência à fratura de molares tratados  
endodonticamente restaurados com diferentes técnicas diretas**

Dissertação apresentada ao Programa de Pós-Graduação em Odontologia da PUCRS como parte dos requisitos para obtenção do título de MESTRE EM ODONTOLOGIA, área de concentração em Dentística Restauradora.

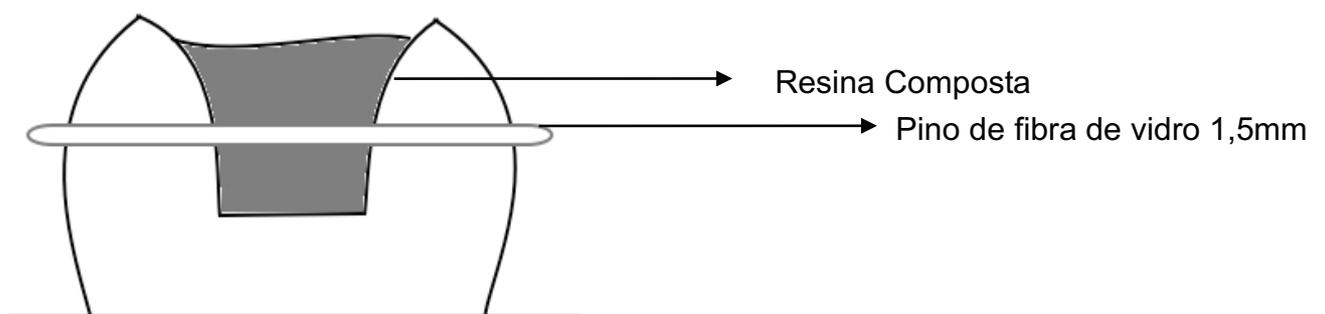
Figura 1: Esquema de restauração de resina composta com pino de fibra de vidro transfixado.

Os preparos cavitários que receberam os pinos de fibra de vidro transfixados nas paredes vestibular e palatina (Z250 PT) tiveram sua face vestibulo-lingual perfuradas no ponto mais proeminente por uma ponta diamantada 1012 e, após essa fase, a broca carbide de preparo do canal para inserção do pino de fibra de número 3 (Reforpost, Angelus, 1.5 mm diâmetro) foi posicionada nos orifícios para padronizar o diâmetro.

Os dentes desse grupo tiveram o cavo superficial em esmalte condicionado por ácido fosfórico a 35% (Ultraetch, Ultradent) durante 30s seguido de lavagem com jato de água durante os mesmos 30s. Foram removidos os excessos de umidade com jato de ar por 5 segundos e, após, aplicado de forma ativa durante 20s o sistema adesivo Single Bond Universal inclusive nos orifícios para inserção do pino de fibra, seguido por um leve jato de ar para evaporação do solvente. O pino (Reforpost, Angelus) foi limpo com álcool e aplicada uma camada do adesivo Single Bond Universal seguido de leve jato de ar para evaporação do solvente e fotoativação por 10s. A resina composta Bulkfil Flow (3M-ESPE) foi colocada dentro dos orifícios nas faces vestibular e palatina e o pino de fibra posicionado. Foi realizada a fotoativação por 20s. O restante do preparo cavitário foi restaurado com a resina composta Z250 fotoativada por 20s, cada incremento. A porção dos pinos que ficou sobressaliente foi seccionada no final da restauração.

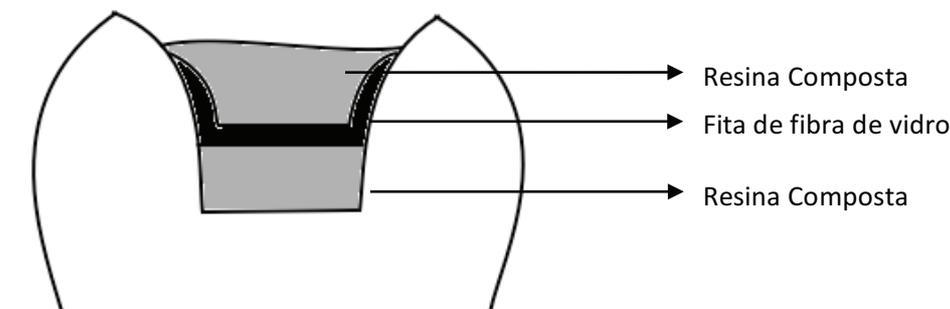
Figura 2: Esquema da restauração com resina e fita de fibra de vidro oclusal.

Após a hibridização, o preparo foi preenchido com resina Z250 próximo ao limite oclusal, essa resina foi fotoativada. Sobre essa camada já polimerizada foi posicionada uma porção da fita de fibra de vidro (Interlig, Angelus), essa porção foi medida de acordo com a distância vestibulo-lingual do preparo, pois a fita deveria tocar as paredes vestibular e lingual do preparo e então foi aplicado adesivo Single Bond Universal (3M-ESPE) sobre ela, leve jato de ar para evaporação do solvente e fotoativação por 10s. Em seguida, a fibra de vidro foi recoberta com resina Z250 preenchendo o restante do preparo cavitário e cada incremento foi fotoativado por 20s.

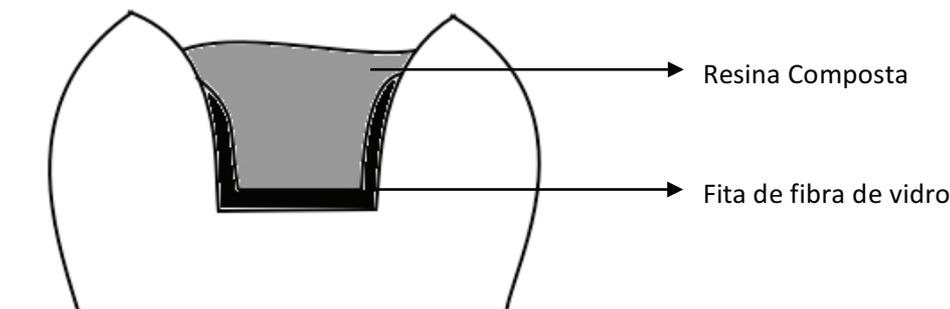
Figura 3: Esquema da restauração de resina composta com fita de fibra de vidro localizada junto ao assoalho pulpar.

Após a hibridização, uma porção da fita de fibra de vidro (Interlig) foi posicionada de forma a tocar no assoalho e nas paredes vestibular e lingual sobre o RIVA (SDI), seguida por aplicação do adesivo Single Bond Universal (3M-ESPE) sobre a fita e leve jato de ar para evaporação do solvente, fotoativação por 10s. O restante do preparo cavitário foi restaurado com Z250 (3M-ESPE), seguindo a técnica incremental.

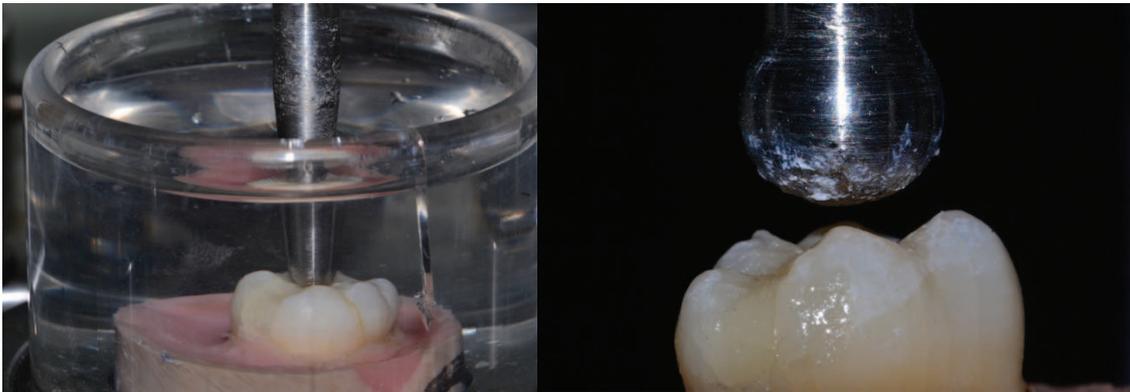
Figura 4: Testes realizados nas amostras. A esquerda máquina de fadiga mecânica e a direita a máquina de ensaio universal.

Os corpos de prova foram submetidos à máquina de ciclagem mecânica (figura 4), com força de 200N e 250 mil ciclos, referente a um ano de uso em boca (23). Após o teste de fadiga os corpos de prova foram submetidos ao teste de carga máxima em uma máquina de ensaio universal (DL2000, EMIC), na qual uma esfera posicionada no centro da face oclusal exerceu uma determinada carga até resultar na fratura do corpo de prova. A célula de carga selecionada foi de 10kN e a velocidade de 1mm/min. A tensão foi aplicada paralela ao longo eixo do dente até que o mesmo fraturasse. Após o teste de carregamento, os corpos de prova foram inspecionados com auxílio de uma lupa (Perioptix) para

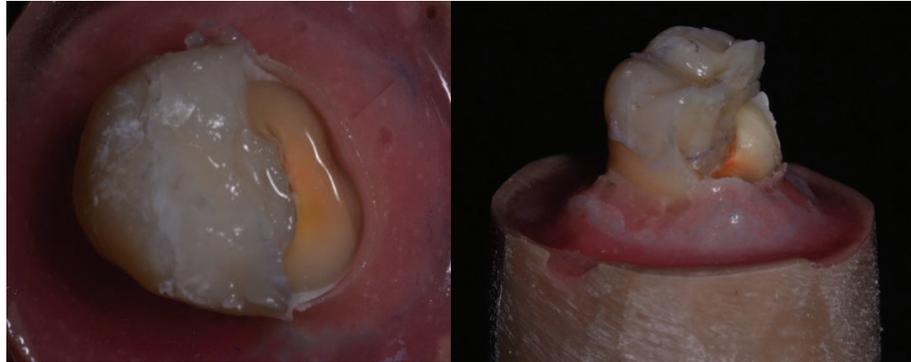
Figura 5: Padrão de fratura envolvendo assoalho (irreparável).

Em relação ao padrão de fratura os dentes hígidos apresentaram o menor índice de falha envolvendo o assoalho (20%), seguido pelo grupo Z250 PT (50%). Os demais grupos dos dentes restaurados tiveram índice de falha superior a 50% envolvendo o assoalho (irreparáveis).

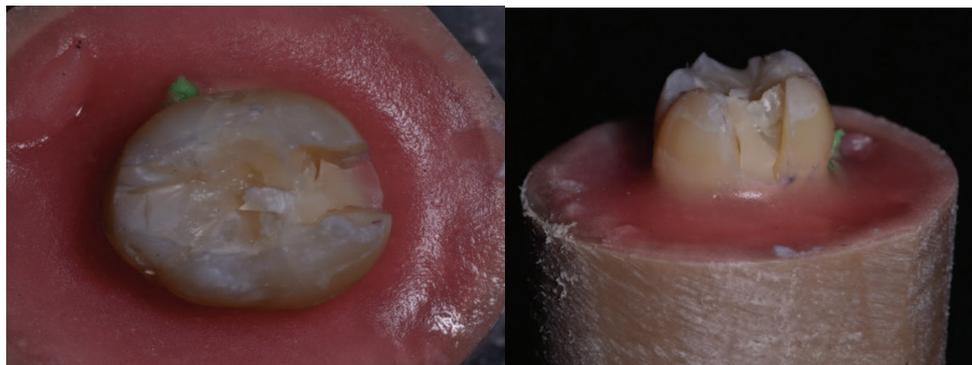
Figura 6: Padrão de fratura sem envolvimento do assoalho.
