**EFEITO DO CONDICIONAMENTO DE PINOS DE FIBRA DE VIDRO NA
MICRODUREZA E NA MORFOLOGIA SUPERFICIAL**

Tese apresentada como parte dos requisitos obrigatórios para a obtenção do título de Doutor na área de Materiais Dentários pelo Programa de Pós-Graduação da Faculdade de Odontologia da Pontifícia Universidade Católica do Rio Grande do Sul.

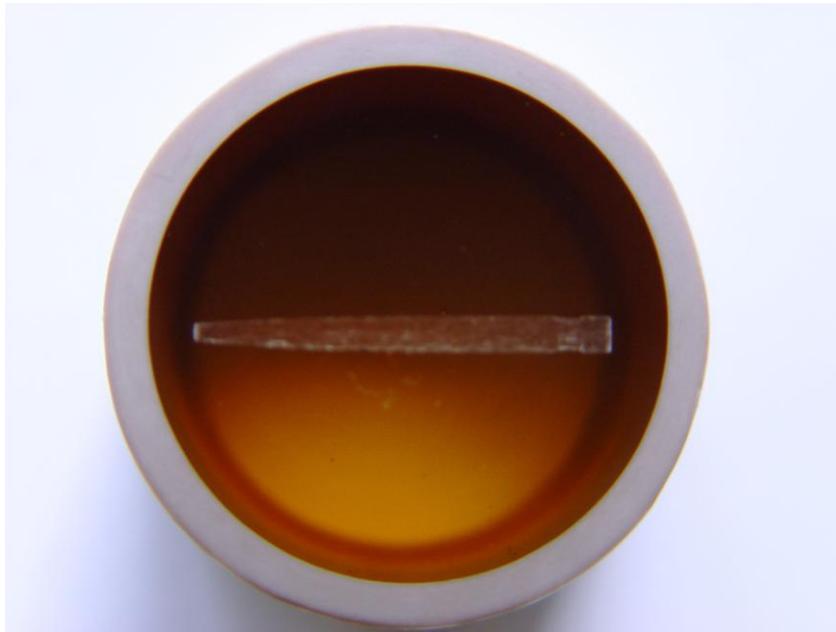
Artigo 1 - Figura 1 - Fotografia identificando a posição do pino de fibra de vidro incluído em resina epóxi.

Após a polimerização da resina, todos os corpos-de-prova foram submetidos ao lixamento até expor o diâmetro maior do pino (Figura 1) e então polidos em uma politriz (DPU-10, Panambra, SP, São Paulo – Brasil) sob refrigeração constante de água com uma sequência de lixas de carbetto de silício com as granulações 400, 600, 1200 e 4000, por um tempo de aproximadamente um minuto para cada granulação. Em seguida foi utilizado um disco de feltro em suspensão diamantada (1.0 µm), por um minuto para finalizar o polimento²³.

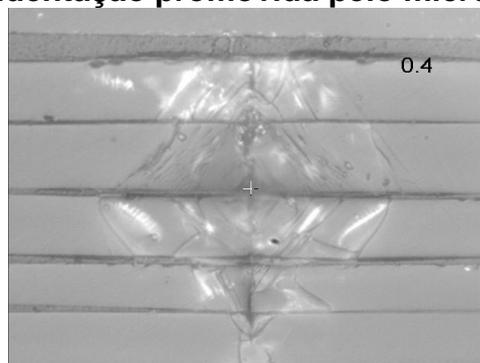
Figura 2 – Imagem da indentação promovida pelo microdurômetro.

Uma vez submetidos aos tratamentos descritos previamente, os corpos-de-prova foram imediatamente submetidos ao teste não destrutivo de microdureza Vickers, utilizando o microdurômetro Shimadzu HMV (Shimadzu, Kyoto, Japão). O aparelho possui um penetrador de diamante forma quadrada e base piramidal, realizando-se três impressões conforme a Figura 2, nos três diferentes terços do pino (cervical, médio e apical) com carga estática de 1g com tempos de 5s de penetração. As medidas foram obtidas em unidades VHN (Vickers Hardness Number) para realização do teste estatístico.

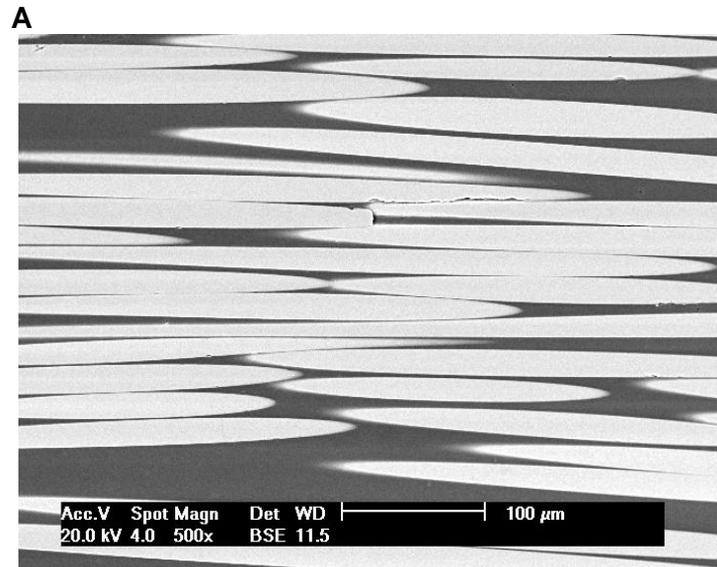
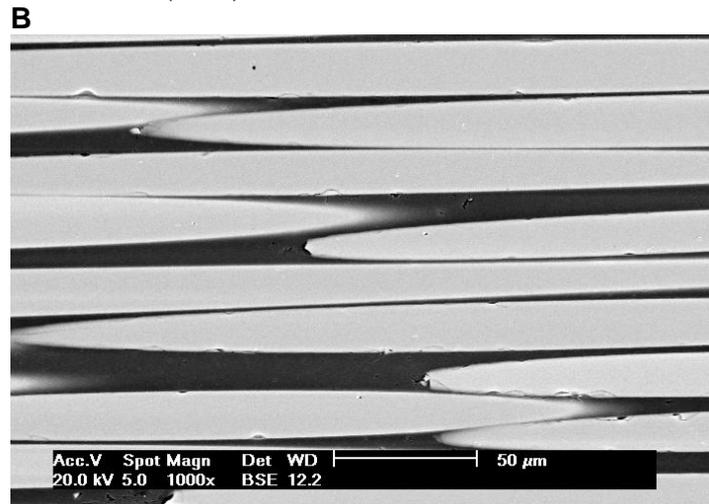
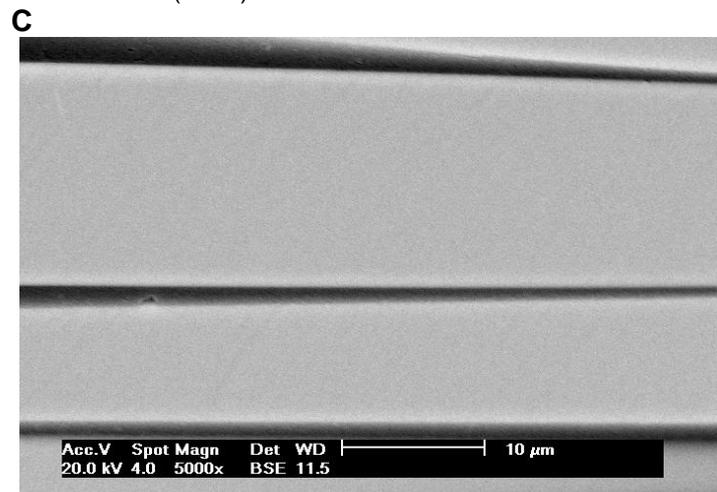
Figura 3 - MEV dos pinos de fibra de vidro do grupo 1 nos terços: cervical(A), médio(B) e apical(C).

As imagens de microscopia eletrônica de varredura (MEV), sugerem algumas alterações morfológicas da superfície dos pinos de fibra de vidro, que podem ser identificadas nas Figuras 3,4,5,e 6 (A,B,C).

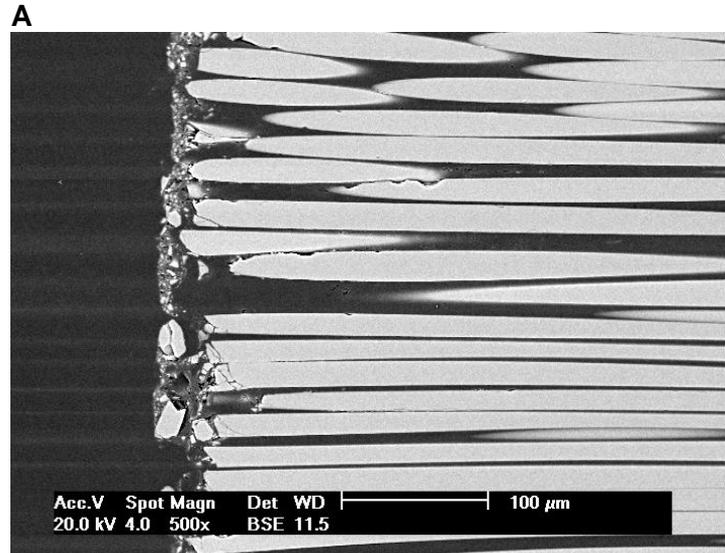
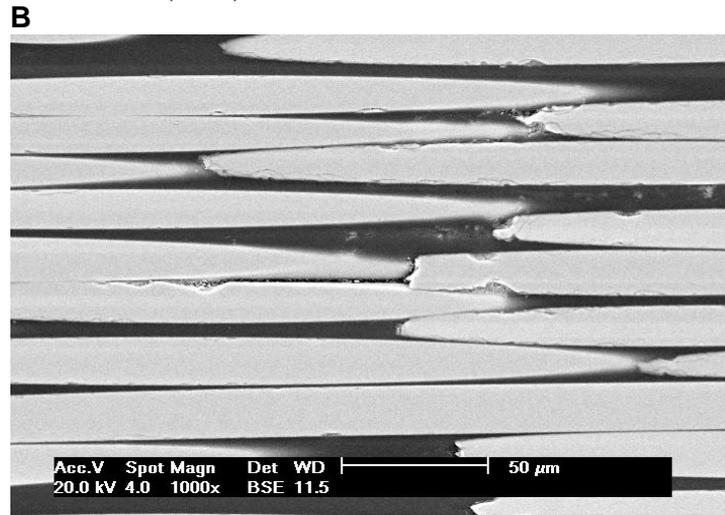
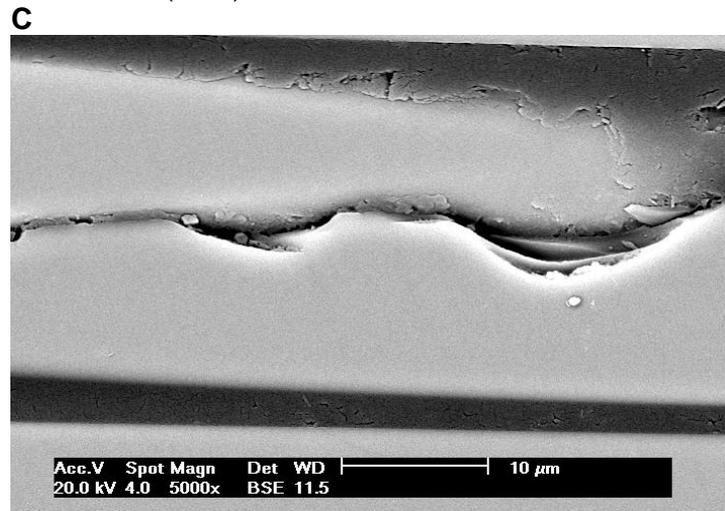
Figura 4 – MEV dos pinos de fibra de vidro do grupo 2 nos terços: cervical(A), médio(B) e apical(C).

Nos grupos 2, 3 e 4 é possível observar lacunas que pode ser atribuídas ao efeito do peróxido de hidrogênio^{8,14,15-16}. Por outro lado, o peróxido de hidrogênio parece ter promovido corrosão nas fibras de vidro, o que não fora constatado pela literatura consultada. Se por um lado as alterações superficiais referidas podem incrementar a adesão^{8,14,15-16}, por outro, podem indicar fragilização estrutural do pino, cujo efeito deve ser avaliado em novas pesquisas.

Embora para alguns autores^{1,3,12,14,15,16,18,25-27} as alterações geradas na superfície de pinos de fibra sejam importantes para incrementar a fixação no interior do conduto (Figuras 4, 5 e 6) os sinais de deterioração da fibra devem ser vistos com a devida cautela, já que há estudos de adesão que avaliam o tipo de falha ocorrido na interface adesiva, apontando índices de falhas coesivas do pino^{1,7,26} que podem ter relação com as alterações superficiais promovidas pelos diferentes condicionamentos testados.

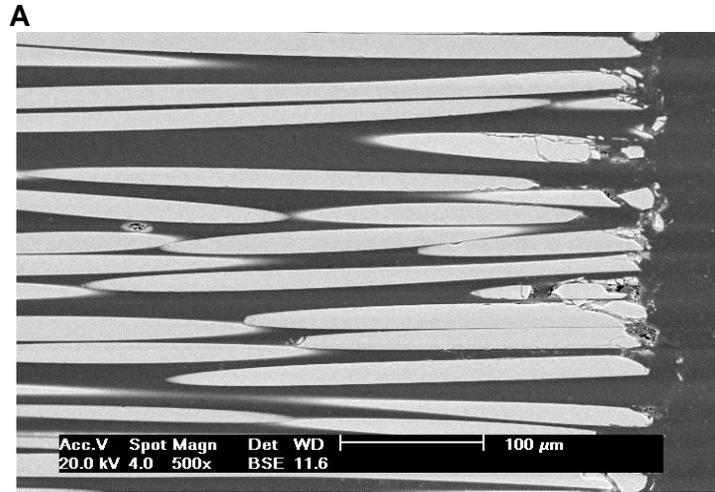
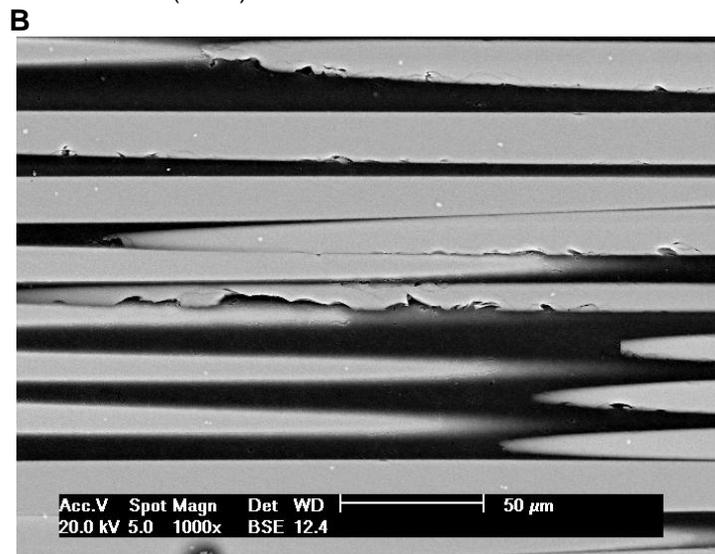
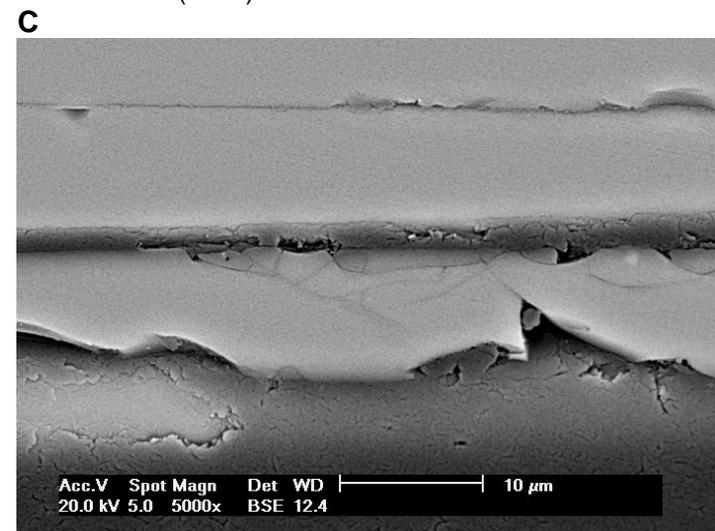
Figura 5- MEV dos pinos de fibra de vidro do grupo 3 nos terços: cervical(A), médio(B) e apical(C).

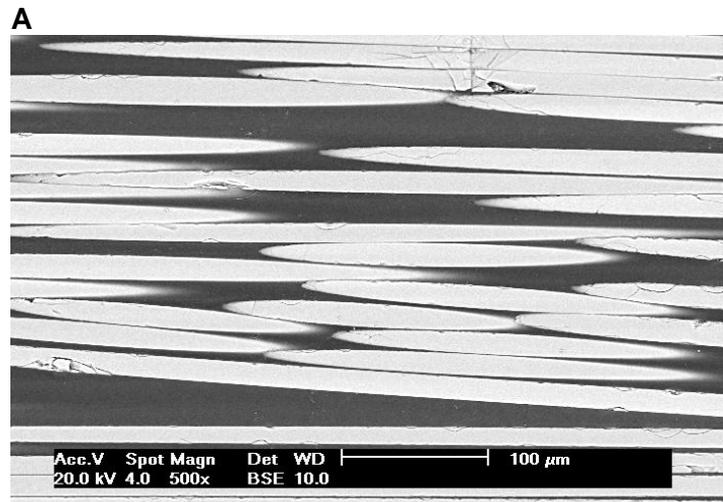
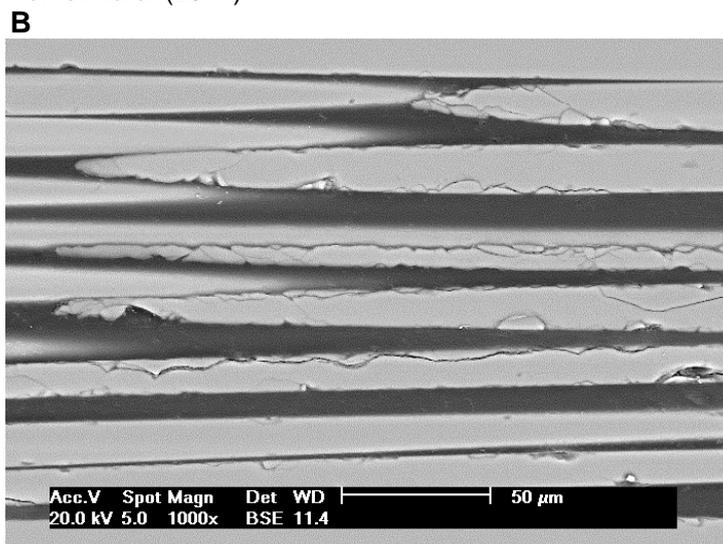
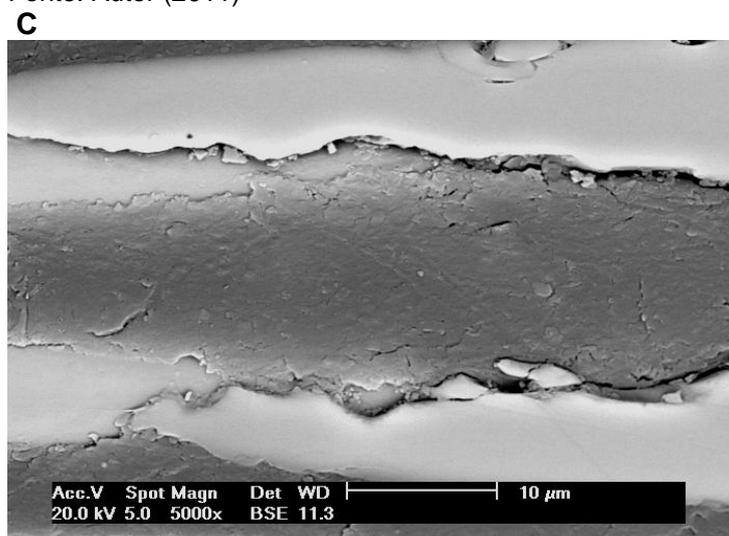
Figura 6 - MEV dos pinos de fibra de vidro do grupo 4 nos terços: cervical(A), médio(B) e apical(C).

No grupo 4, além das lacunas na matriz epóxi, verifica-se a presença de erosão mais acentuada e trincas sobre as fibras de vidro, que podem igualmente indicar vantagens e desvantagens ao processo adesivo, bem como justificar a redução nos valores de microdureza.

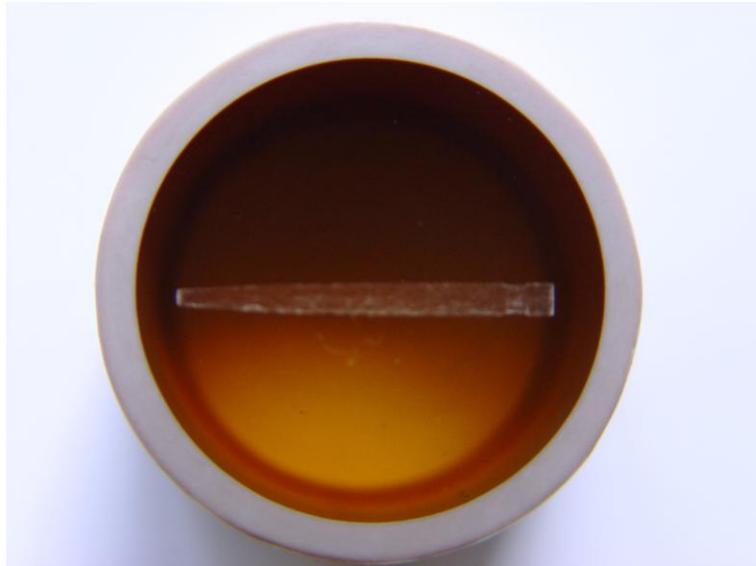
Artigo 2, Figura 7 – Fotografia identificando o pino de fibra de vidro incluído com resina epóxi e polimento final.

Após a polimerização da resina, todos os corpos-de-prova foram submetidos ao lixamento até expor o diâmetro maior do pino (Figura 7) e então polidos em uma politriz (DPU-10, Panambra, SP, São Paulo – Brasil) sob refrigeração constante de água com uma seqüência de lixas de carbeto de silício com as granulações 400, 600, 1200, e 4000, por um tempo de aproximadamente um minuto para cada granulação. Em seguida foi utilizado um disco de feltro em suspensão diamantada (1.0 μm), por um minuto para finalizar o polimento²⁴.

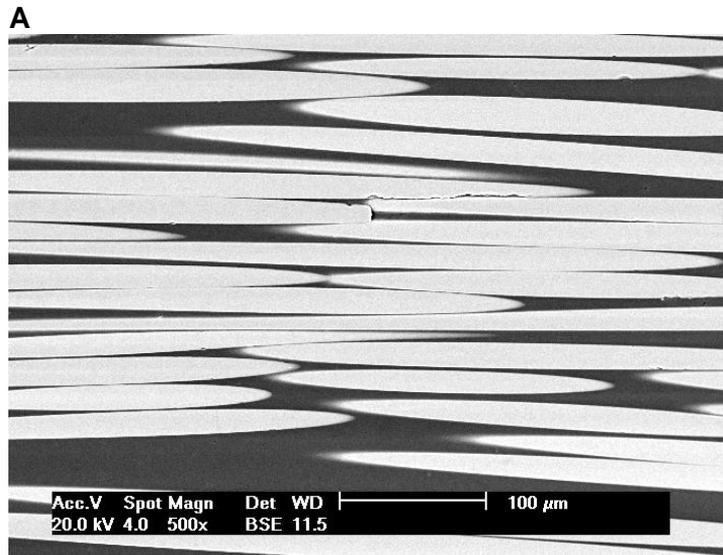
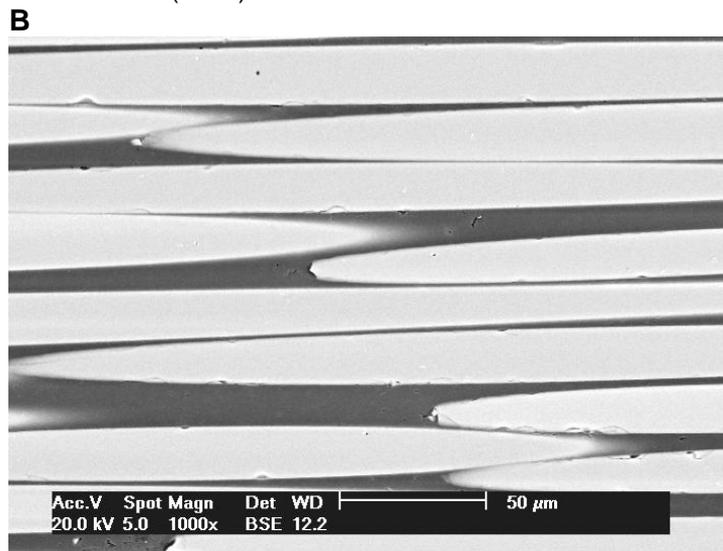
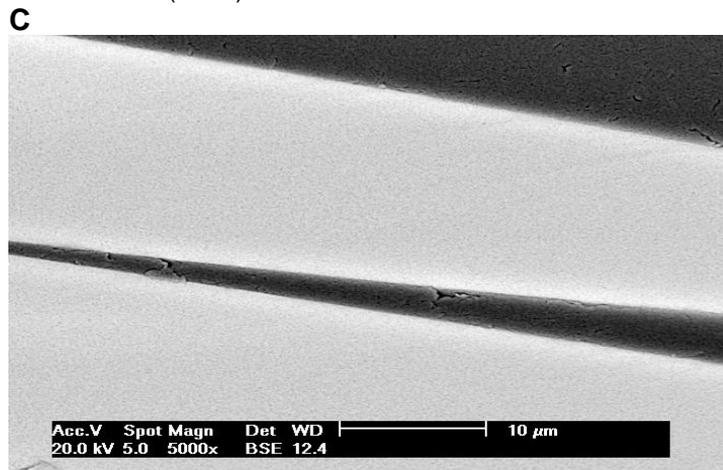
Figura 8 - MEV dos pinos de fibra de vidro do grupo 1 nos terços: cervical(A), médio(B) e apical(C).

As imagens de microscopia eletrônica de varredura (MEV), sugerem algumas alterações morfológicas da superfície dos pinos de fibra de vidro, que podem ser identificadas nas Figuras 8, 9, 10, 11 e 12 (A, B e C).

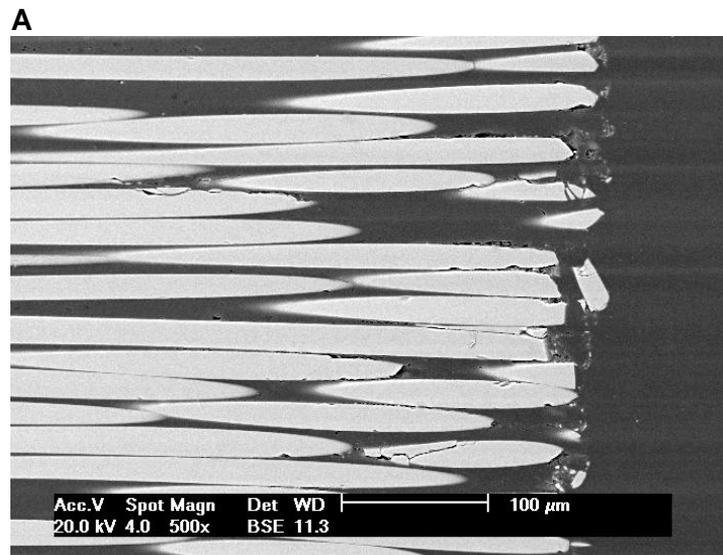
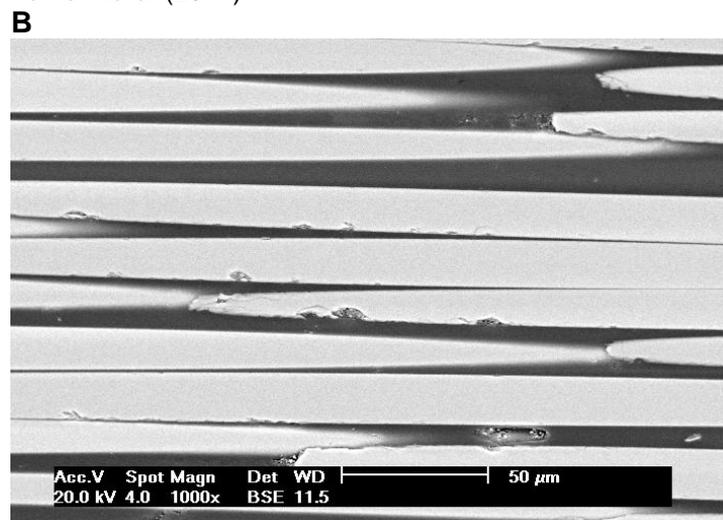
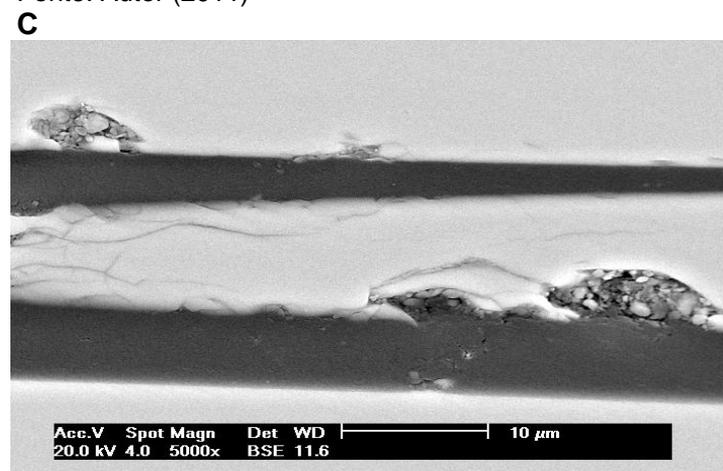
Figura 9 – MEV dos pinos de fibra de vidro do grupo 2 nos terços: cervical(A), médio(B) e apical(C).

Embora para alguns autores^{1,3,13,14,16,17,20,26-30} as alterações geradas na superfície de pinos de fibra sejam importantes para incrementar a fixação no interior do conduto (Figuras 9, 10,11 e 12) os sinais de deterioração da fibra devem ser vistos com a devida cautela, já que há estudos de adesão que avaliam o tipo de falha ocorrido na interface adesiva, apontando índices de falhas coesivas do pino^{1,8,27} que podem ter relação com as alterações superficiais promovidas pelos diferentes condicionamentos testados.

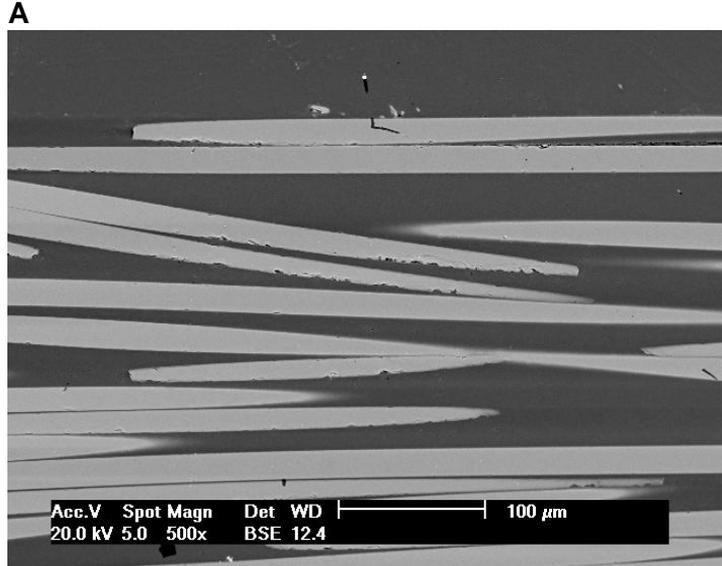
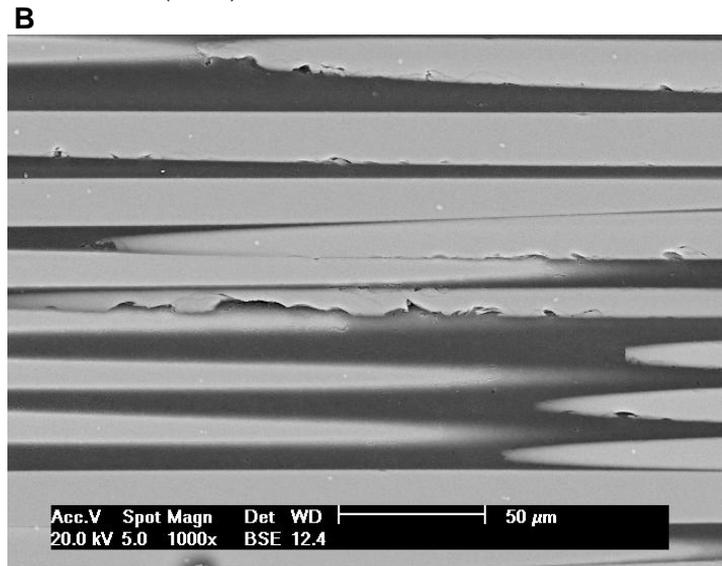
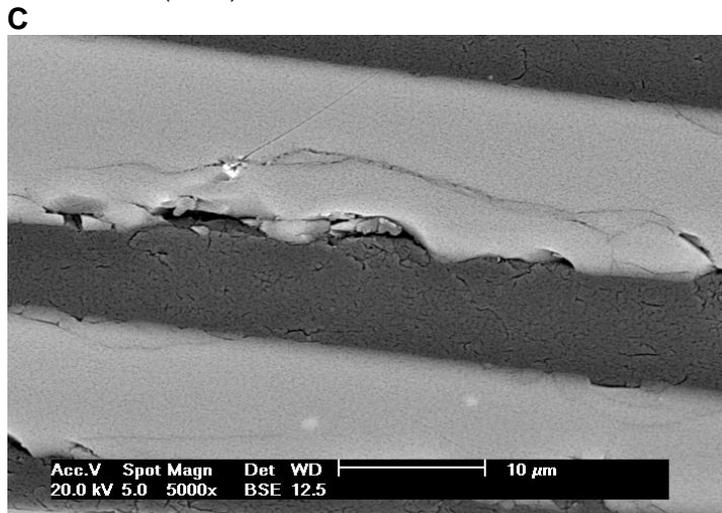
Figura 10 - MEV dos pinos de fibra de vidro do grupo 3 nos terços: cervical(A), médio(B) e apical(C).

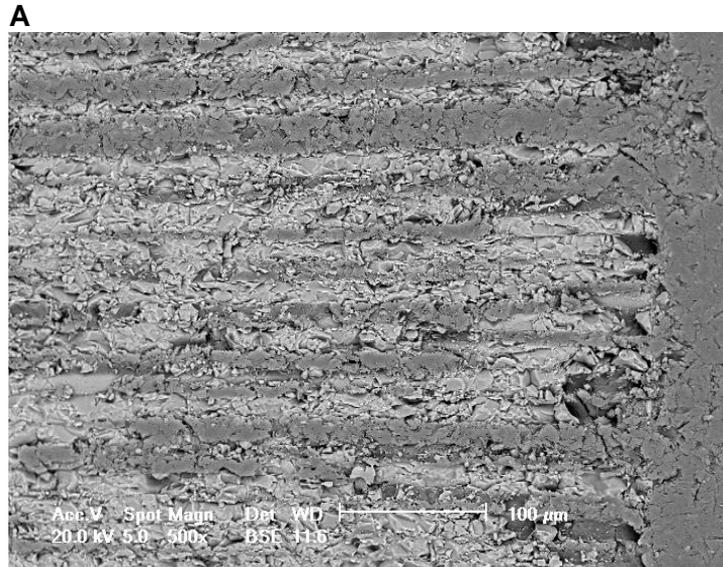
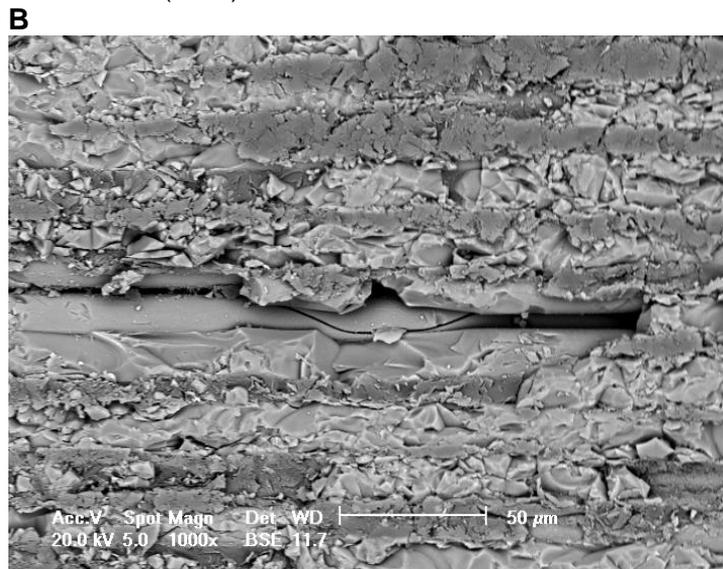
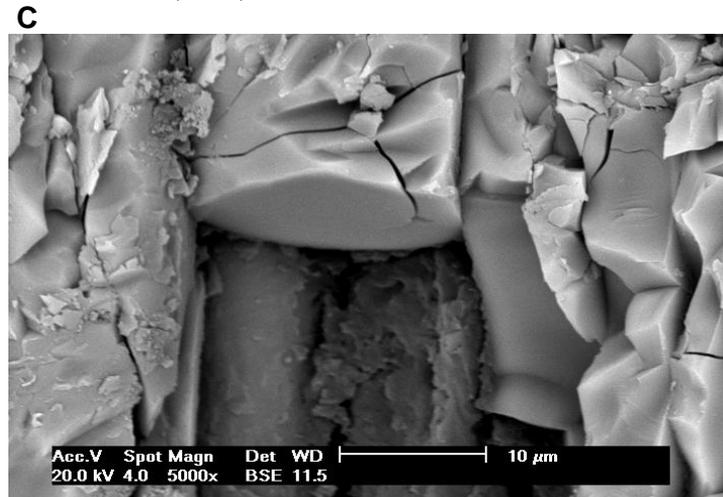
Figura 11- MEV dos pinos de fibra de vidro do grupo 4 nos terços: cervical(A), médio(B) e apical(C).

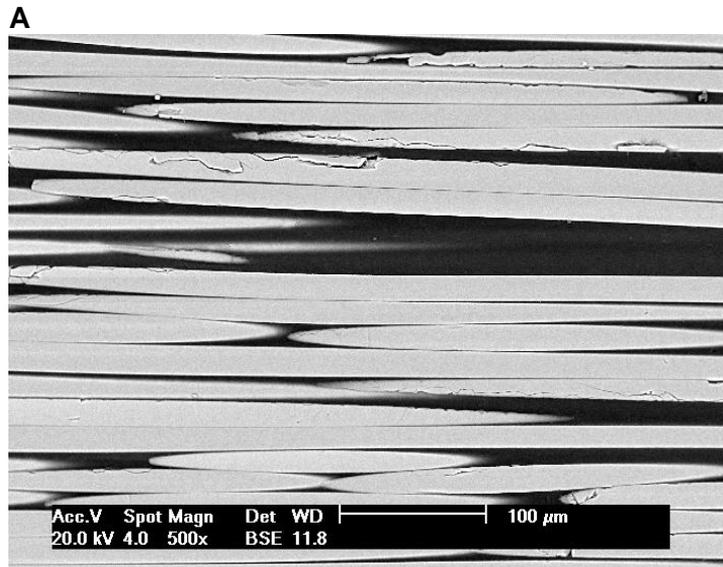
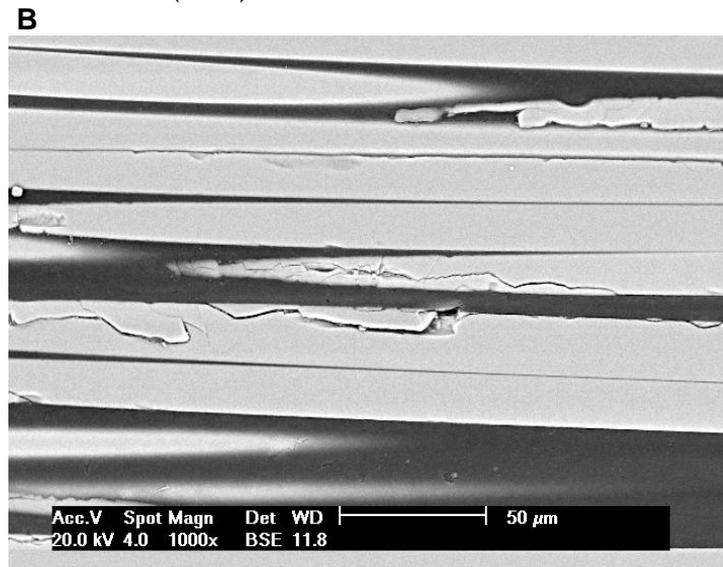
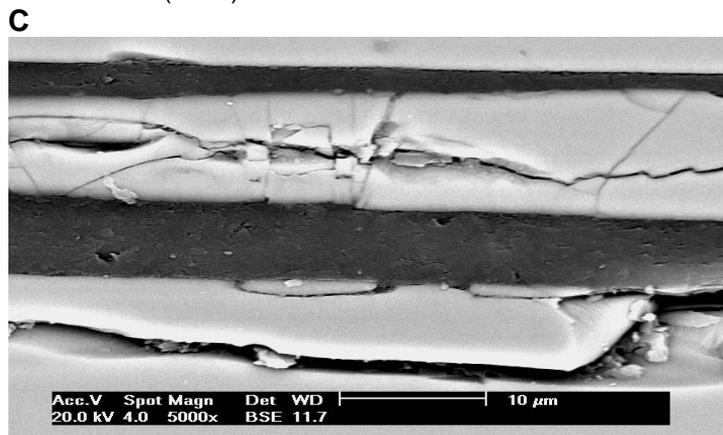
Figura 12 - MEV dos pinos de fibra de vidro do grupo 5 nos terços: cervical(A), médio(B) e apical(C).
