**AVALIAÇÃO E COMPARAÇÃO DE INSTRUMENTOS
ENDODÔNTICOS ROTATÓRIOS DE NiTi ANTES E APÓS O USO
CLÍNICO**

Dissertação apresentada ao Programa de Pós-Graduação em Odontologia da PUCRS, como parte dos requisitos para obtenção do título de MESTRE EM ODONTOLOGIA, área de concentração Materiais Dentários.

AVALIAÇÃO E COMPARAÇÃO DA RESISTÊNCIA A FADIGA CÍCLICA DE INSTRUMENTOS ROTATÓRIOS DE NiTi ANTES E APÓS O USO CLÍNICO

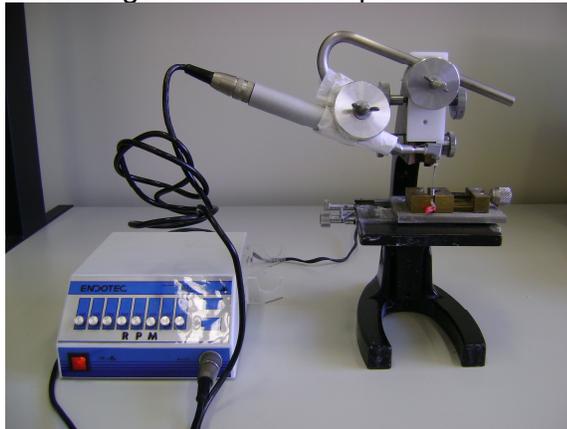
Figura 1. Contra-ângulo conectado a plataforma de sustentação.

Para a realização dos testes de resistência a fadiga cíclica, foi utilizado um motor elétrico Endotec Dentec (Caxias do Sul, RS, Brasil). Acoplado a este motor, utilizou-se um contra-ângulo (Dabi Atlante, Ribeirão Preto, SP, Brasil) onde as limas foram conectadas. O contra-ângulo foi encaixado em uma plataforma de sustentação, padronizando a movimentação das limas endodônticas em um único sentido (figura 1). Os ensaios foram realizados em um dia por um único examinador. Todos os instrumentos foram acionados livremente, conforme orientação do fabricante, em um cilindro de aço inoxidável com 20 mm de comprimento, com 1,5 mm de diâmetro interno, um ângulo de 90 graus e raio interno de 6 mm (Moreira 2006). A parte ativa de cada instrumento foi introduzida na margem superior do cilindro já em movimentação até atingir 20mm, delimitado por cursores previamente inseridos em cada lima (figura 2). Foram realizados ensaios de fadiga sob flexão nas limas como recebidas. Cada lima foi mantida em rotação até o momento da fratura, a quantidade de ciclos necessários para fratura nessas condições foi obtida dividindo-se o tempo registrado (Cronômetro Digital Leroy, EUA) pela velocidade de rotações utilizada (350 RPM). A contagem do tempo iniciou no momento em que cada lima atingiu a profundidade determinada (20mm) até o momento da fratura. Todos os fragmentos foram recuperados com o auxílio de uma cera utilidade (Cera Utilidade Wilson, Cotis, SP, Brasil) que estava na extremidade oposta da matriz curvada. Os

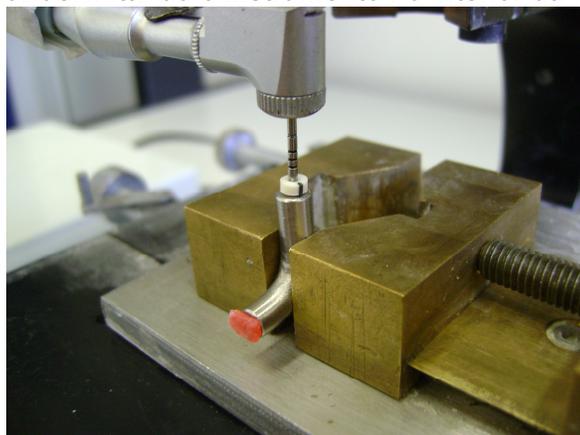
Figura 2. Cursor delimitando o instrumento no interior da matriz metálica.

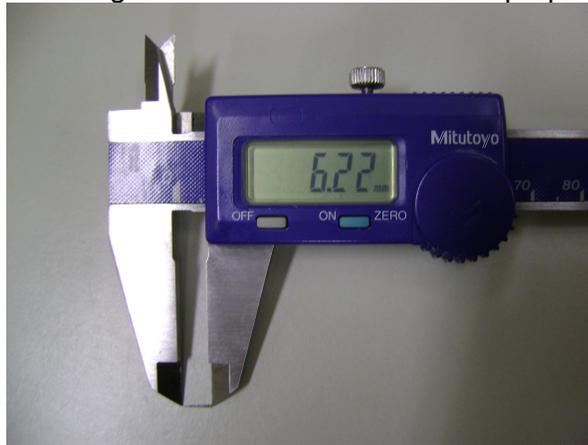
Figura 3. Fragmento sendo medido com o paquímetro.

fragmentos recuperados também foram avaliados quanto ao seu tamanho (mm) com o uso de um paquímetro (Mitutoyo Sulamericana Ltda, Suzano, SP, Brasil) (figura 3).

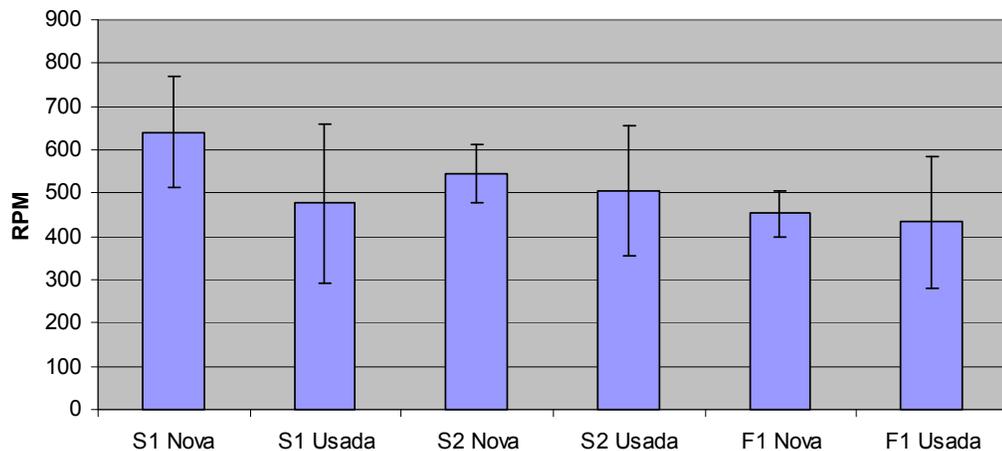
Gráfico 1. Médias em RPM dos instrumentos rotatórios fraturados.

Os resultados obtidos mostraram diferença significativa para o fator RPM ($p=0,008$), mas não significativa para o fator tamanho do fragmento ($p=0,12$).

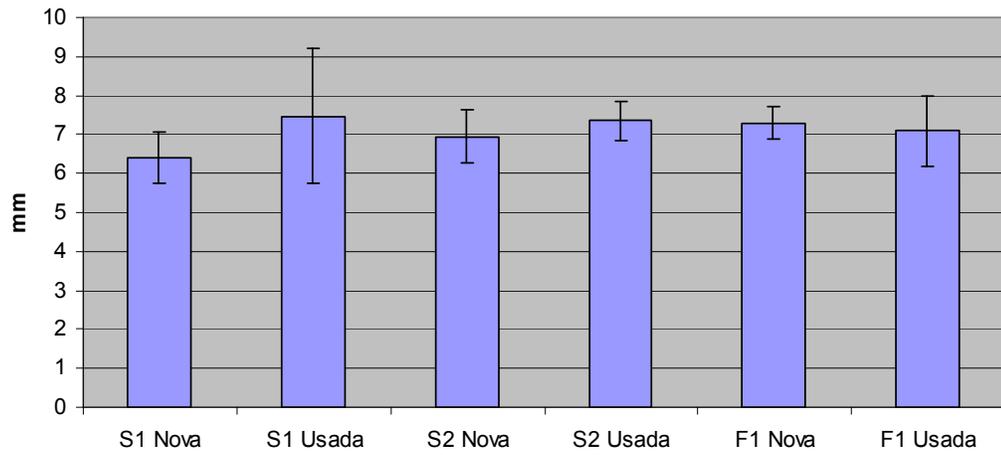
Gráfico 2. Médias em mm dos instrumentos rotatórios fraturados.

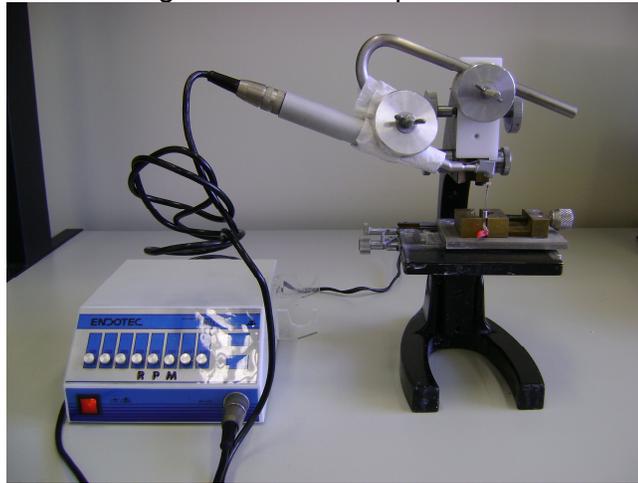
Figura 1. Contra-ângulo conectado a plataforma de sustentação.

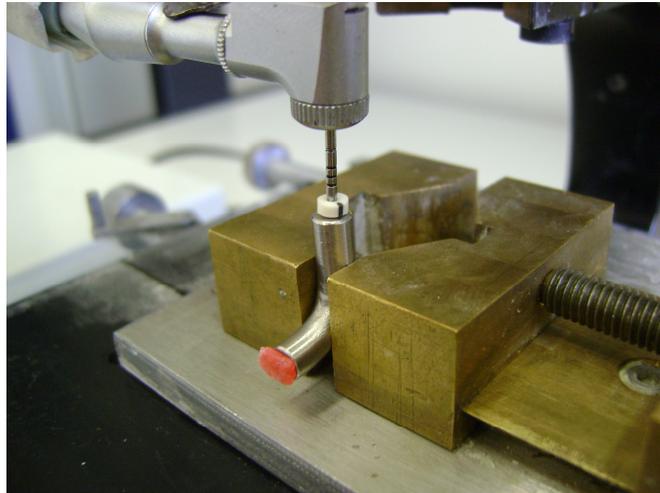
Figura 2. Cursor delimitando o instrumento no interior da matriz metálica.

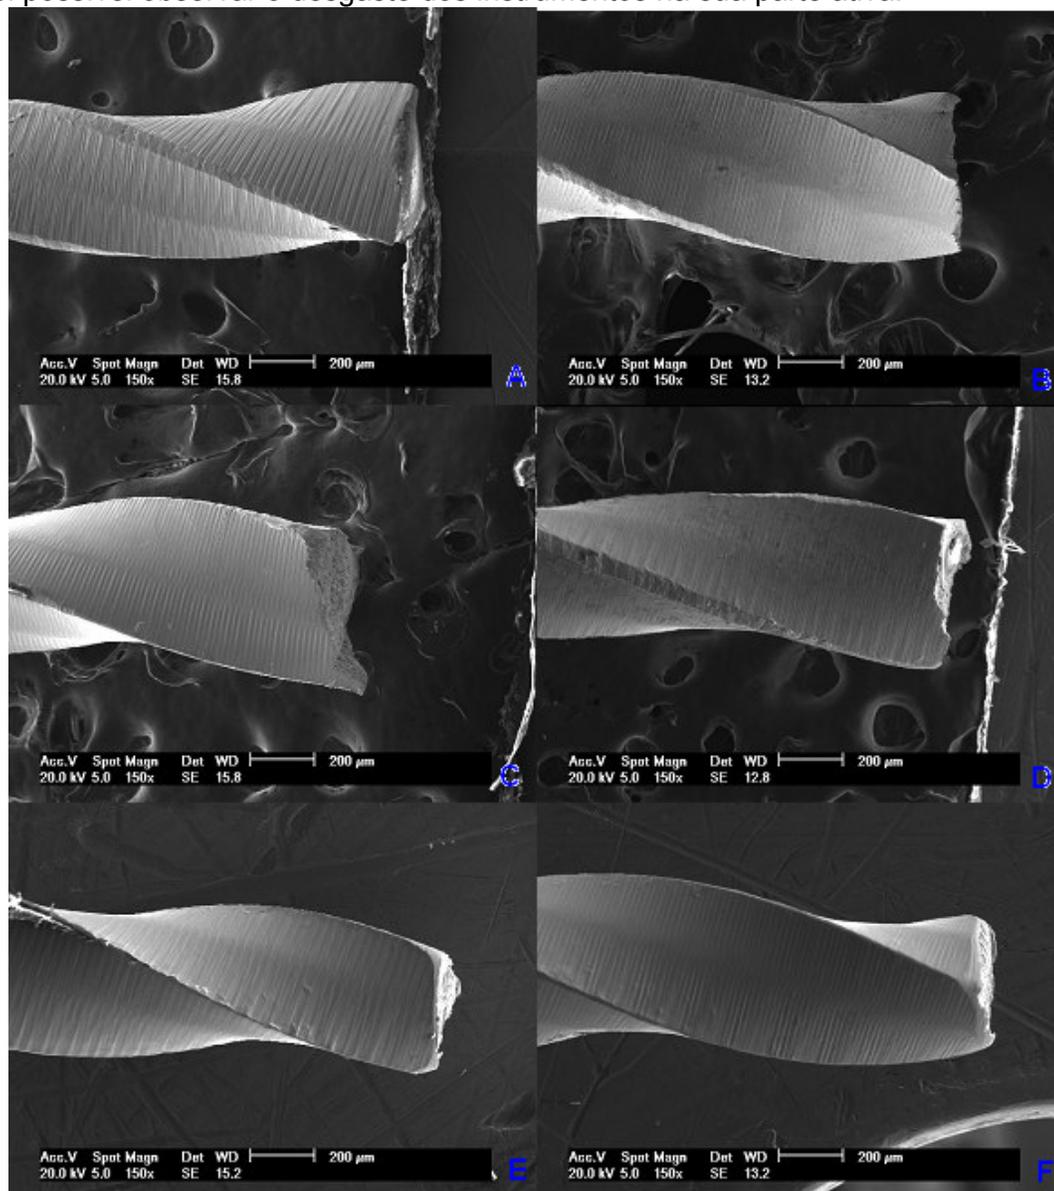
Figura 3. MEV da superfície lateral dos instrumentos fraturados de ambos os grupos: F1 nova (A); F1 usada (B); S2 nova (C); S2 usada (D); S1 nova (E) e S1 usada (F). Foi possível observar o desgaste dos instrumentos na sua parte ativa.

Analisando as imagens obtidas pela microscopia eletrônica de varredura da superfície lateral dos instrumentos fraturados (figura 3), é possível observar o desgaste sofrido pelos instrumentos, tanto nas limas do grupo controle (G1) quando aquelas submetidas ao uso clínico (G2). Em todos os instrumentos observa-se a presença de desgaste na porção ativa das limas, quando comparados com o instrumento F1 P.a. (sem ser submetido ao ensaio mecânico) (figura 4).

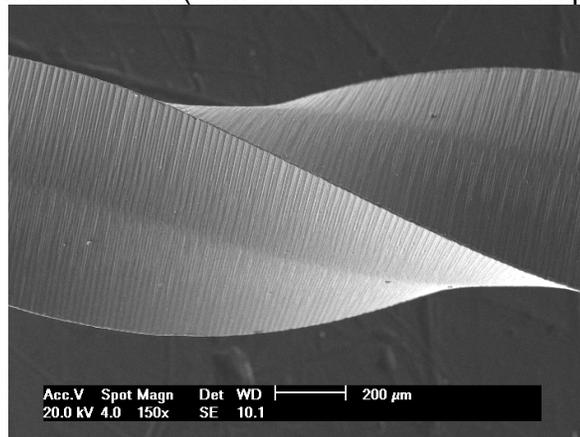
Figura 4. Instrumento F1 P.a. (sem ser submetido a fratura por fadiga cíclica).

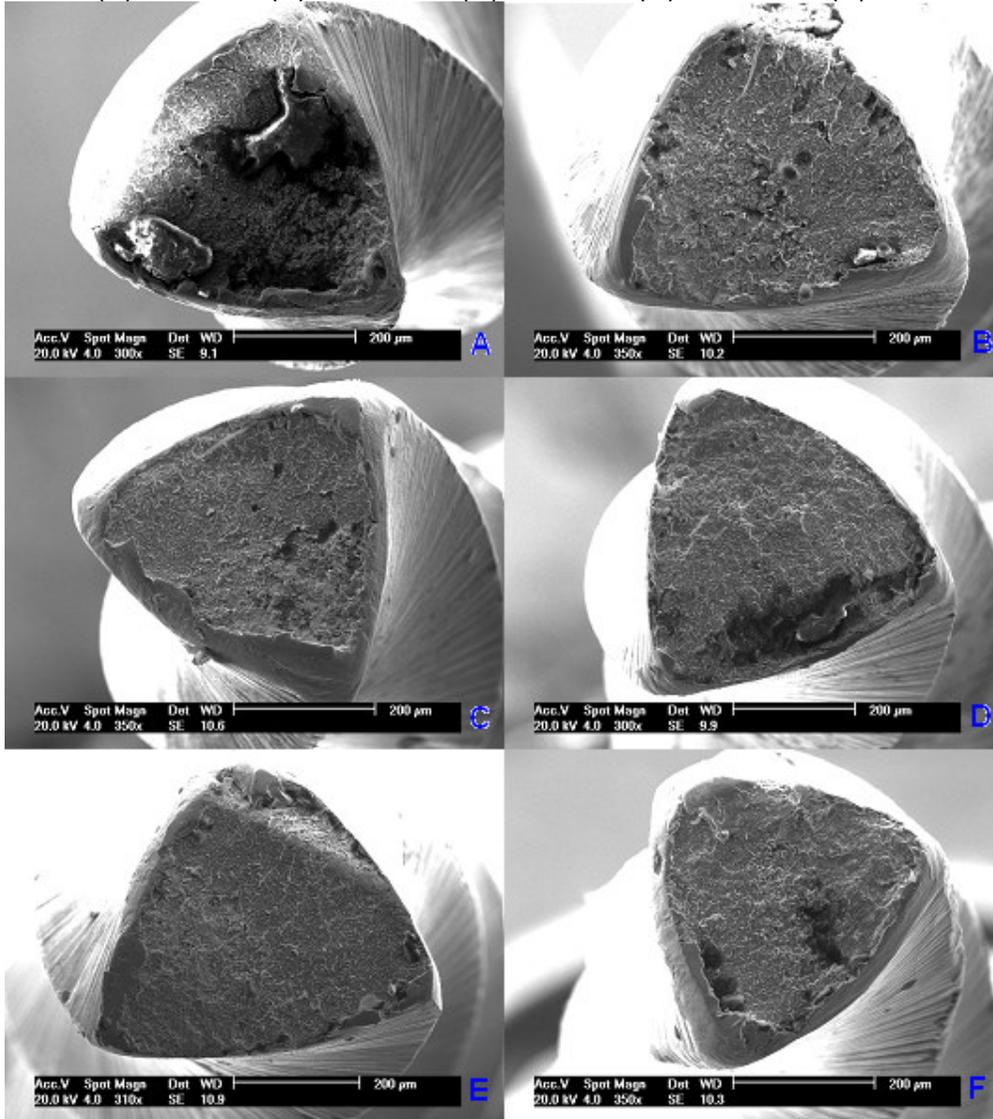
Figura 5. MEV da superfície de fratura dos instrumentos de ambos os grupos: F1 usada (A); F1 nova (B); S2 usada (C); S2 nova (D); S1 usada (E) e S1 nova (F).

A análise da superfície da fratura dos instrumentos rotatórios (figura 5), assim como na análise lateral, não foi possível observar a presença de corrosão. Esta análise permite observar a origem da fratura, localizada na parte ativa do instrumento. As imagens mostram áreas lisas na sua periferia e uma grande área irregular central fibrosa associada a uma ruptura dúctil. A região central dos instrumentos (figura 6) apresenta microcavidades, onde o crescimento destas (coalescimento de microcavidades) acarreta a ruptura do material. Na periferia dos instrumentos foi possível observar a presença de trincas (figura 7), que representariam o início da consolidação da fratura.

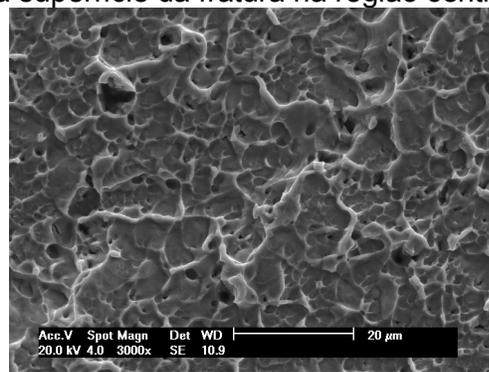
Figura 6. MEV da superfície da fratura na região central do instrumento.

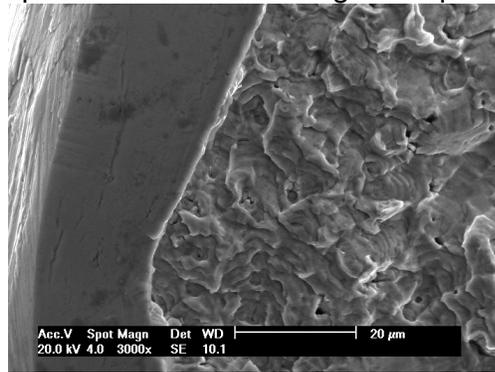
Figura 7. MEV da superfície da fratura na região da periferia do instrumento.
