Pontifícia Universidade Católica do Rio Grande do Sul

**AVALIAÇÃO DA RESISTÊNCIA AO DESGASTE DOS AÇOS SAE
52100 E SAE 1045 LUBRIFICADOS COM BIODIESEL E ÓLEO
DIESEL COMERCIAL**

**DISSERTAÇÃO PARA A OBTENÇÃO DO TÍTULO DE MESTRE EM ENGENHARIA
E TECNOLOGIA DE MATERIAIS**

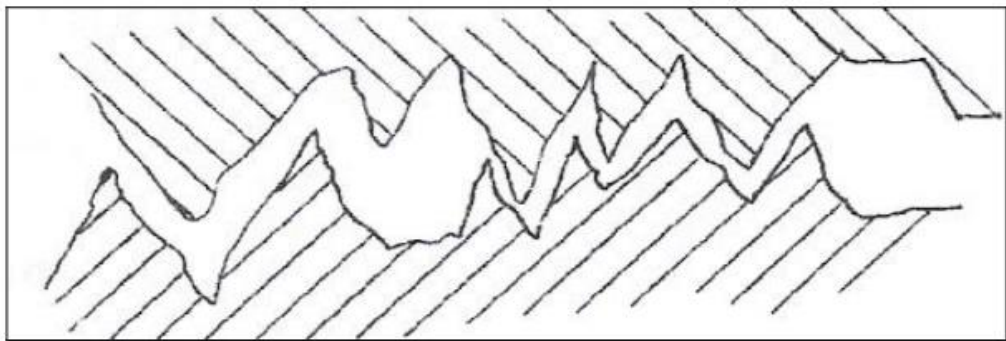
Quando duas superfícies são pressionadas uma a outra, a área aparente de contato A_a , é calculada com relativa facilidade, no entanto a área de contato real A_r , é afetada pelas asperezas presentes em suas superfícies, conforme Figura 3.1.

Figura 3.1. Imperfeições superficiais

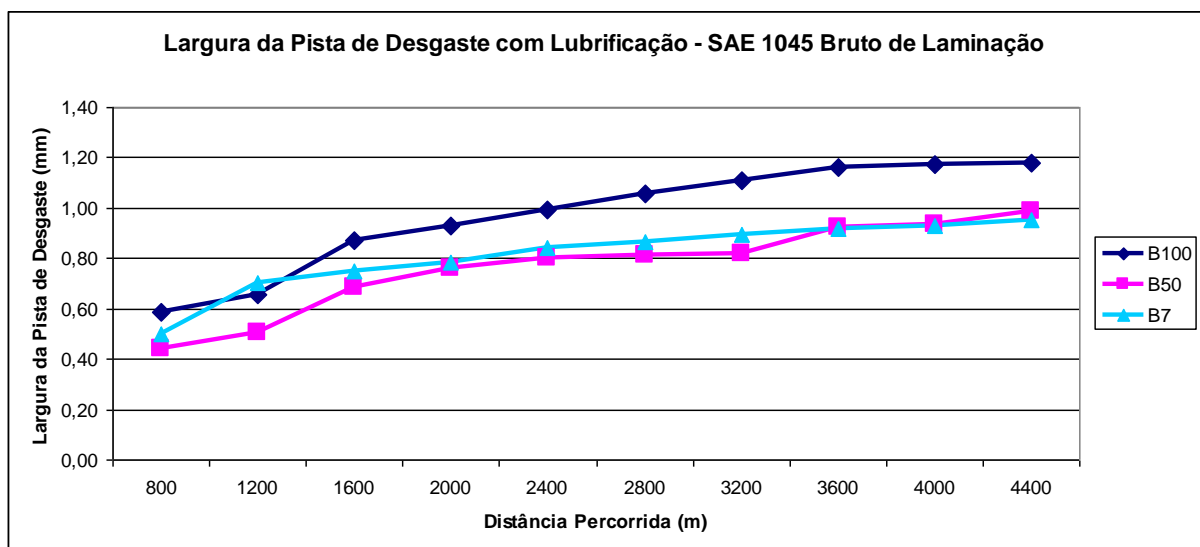
Figura 5.8. Largura da pista de desgaste na amostra 10A nos ensaios lubrificados

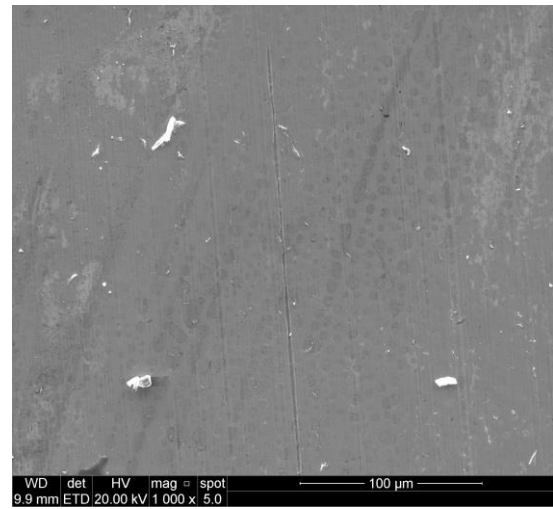
Figura B – Amostra 10A lubrificado com B7, apresentando microcorte – aumento de 1000x

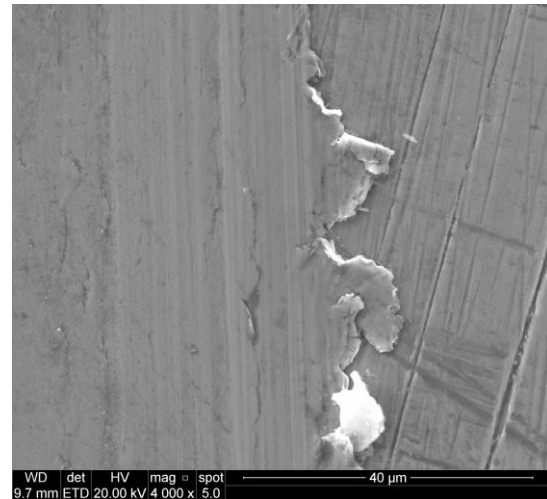
Figura D – SAE 1045 temperado e revenido a 300°C lubrificado com B7, apresentando escorreamento – aumento: 4000x

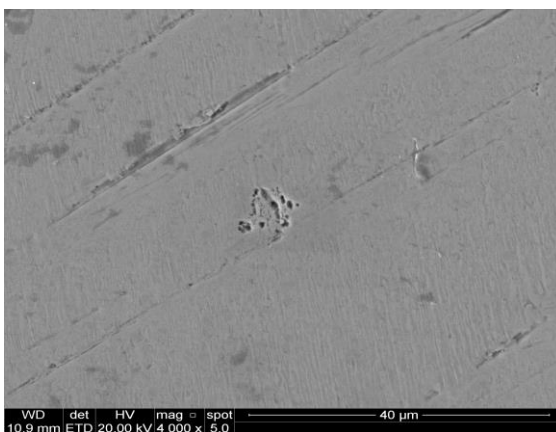
Figura C - Amostra 52B, sem lubrificação, apresentando escorreamento – aumento de 4000x
