**Resistência à fratura de raízes enfraquecidas restauradas com pinos intra-  
radiculares e submetidas à ciclagem mecânica**

Dissertação apresentada como parte dos requisitos para obtenção do grau de Mestre em Odontologia, Programa de Pós-Graduação em Odontologia, concentração Prótese Dentária, Pontifícia Universidade Católica do Rio Grande do Sul.

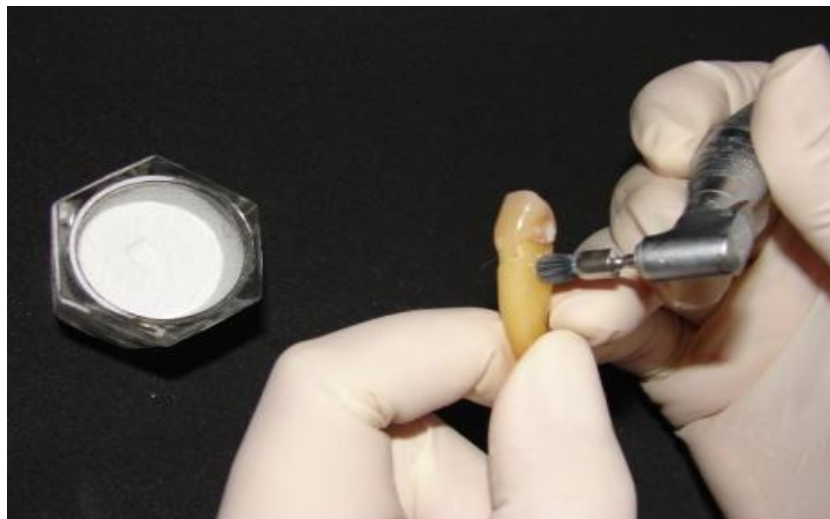
**Figura 1-** Limpeza das raízes.

Os dentes selecionados foram limpos com escova de Robinson e pedra pomes sob refrigeração e, posteriormente raspados com cureta Gracey nº 3-4 (Trinity Indústria e Comércio LTDA, São Paulo, SP, Brasil) para remoção de ligamento periodontal remanescente. (**Figura 1 e Figura 2**).

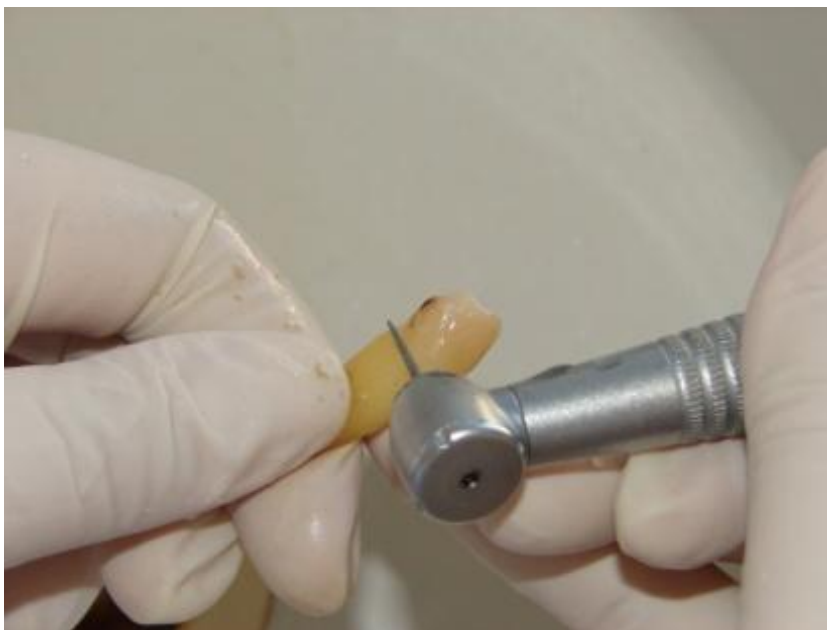
**Figura 3-** Secção da parte coronária.

Após a limpeza, foram examinados com o auxílio de uma lente de aumento convencional com magnitude de duas vezes: Os dentes que apresentaram trincas, cáries muito extensas ou alguma alteração de forma foram excluídos do estudo. Para desinfecção, ficaram armazenados em solução de Timol 0,1% (Homeograal Farmácia de Manipulação, Porto Alegre, RS, Brasil) prevendo-se um período máximo de seis meses de armazenamento (BALBOSH; KERN, 2006). Para padronização dos corpos-de-prova, os dentes foram seccionados na junção amelo-cementária para obtenção de remanescentes radiculares, mantendo-se um comprimento padrão de 14 a 16 mm de comprimento do bordo cervical até o ápice (BALBOSH; LUDWIG; KERN, 2005). No sentido vestibulo-palatino e mesio-distal houve padronização de diâmetro que variou de 5 a 5,5mm e 7 a 8 mm, respectivamente (MACCARI et al., 2007) (**Figura 3 e Figura 4**). As coroas seccionadas foram devolvidas ao banco de dentes para que pudessem ser reutilizadas em outro estudo.

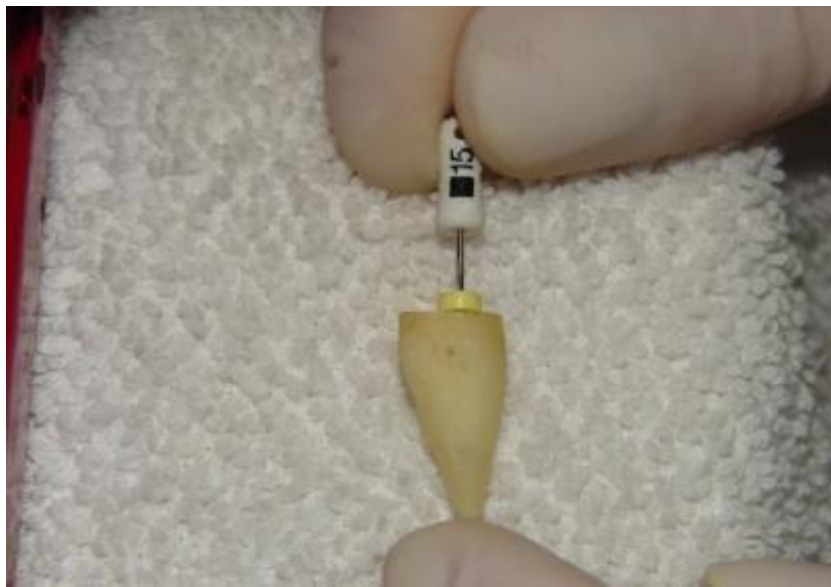
**Figura 5-** Odontometria pelo método visual.

A odontometria foi feita pelo método visual também realizada com lima do tipo K nº 15, introduzida até o forame apical, sendo o comprimento real de trabalho estabelecido 1mm aquém desta medida (**Figura 5**).

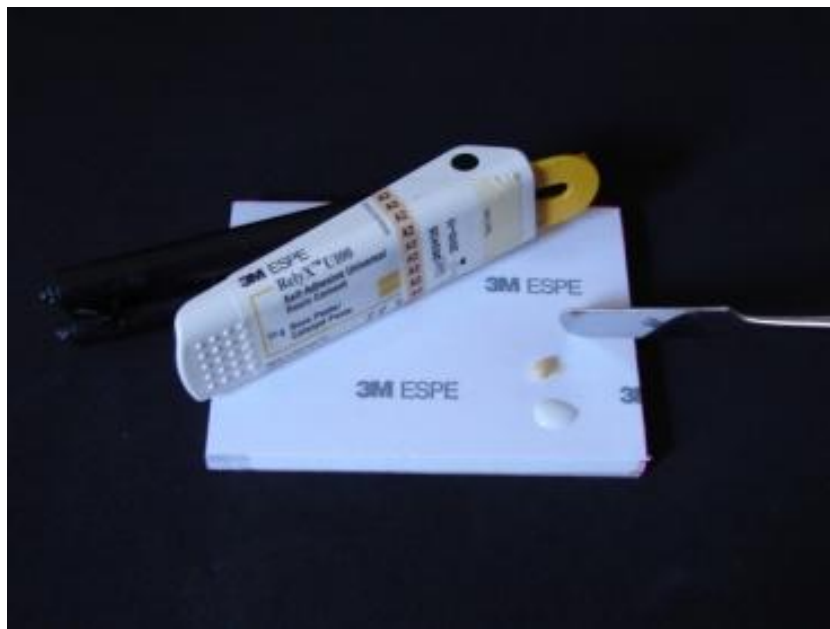
**Figura 7-** RelyX proporcionado, pronto para espatulação.

Previamente à cimentação os pinos metálicos foram limpos com álcool 70<sup>0</sup>. Foi realizada a profilaxia do canal radicular com hipoclorito 1%, lavagem abundante com água e secagem com jato de ar e cones de papel absorvente. A manipulação do cimento se deu conforme instruções do fabricante, em temperatura ambiente e foi introduzido gradativamente no canal radicular com o auxílio de ponta aplicadora do sistema Centrix (DFL Indústria e Comércio S.A., Rio de Janeiro, RJ, Brasil). Após a colocação do cimento, o pino foi introduzido lentamente a fim de facilitar o extravazamento do excesso de material, evitando, com isso, o efeito da pressão hidráulica negativa (CHAN; MYERS; BARRACK, 2002). A fotopolimerização rápida, por dois segundos, foi feita para remoção do cimento extravasado. Em seguida, foi feita a polimerização completa com o uso do fotopolimerizador Radium Plus, 1500 mW/cm<sup>2</sup> (SDI Indústria e Comércio Ltda., São Paulo, SP, Brasil) por 20 s em cada face dentária, junto à porção cervical da raiz (Figuras 7, 8,9).

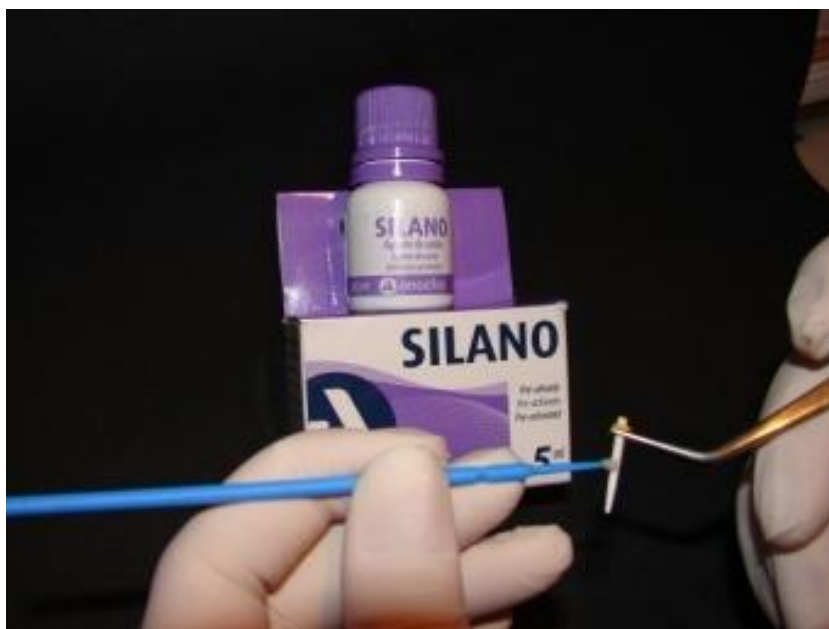
**Figura 10-** Pino de fibra de vidro, aplicação do agente silano.

Os pinos de fibra de vidro seguiram o mesmo processo de cimentação, entretanto, em sua superfície foi aplicado previamente o agente silano indicado pelo fabricante (Angelus Indústria de Produtos Odontológicos S/A, Londrina, PR, Brasil). (**Figura 10 e Figura 11**).

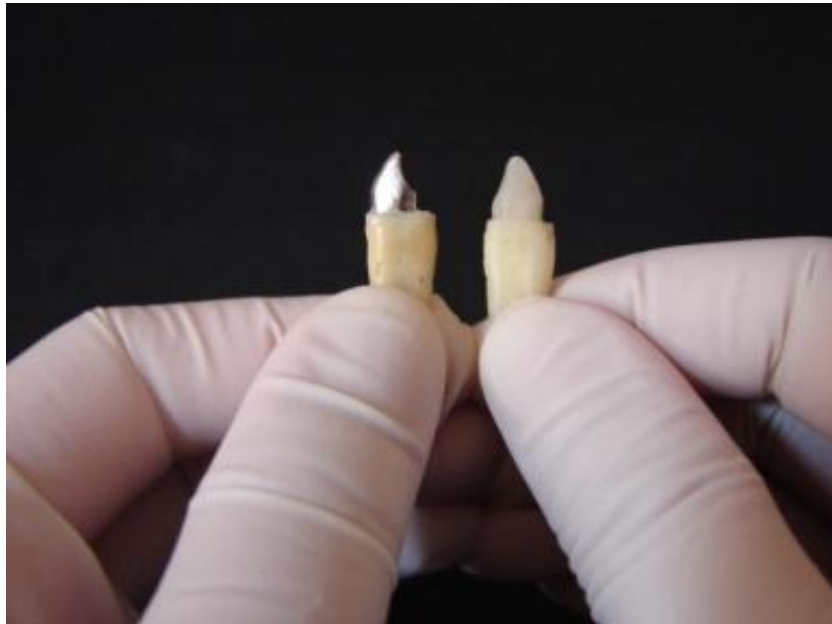
**Figura 12-** Pino metálico e pino de fibra de vidro (núcleo de resina) cimentados.

Um espécime do grupo A foi escolhido aleatoriamente para servir de modelo para confecção das coroas protéticas (**Figura 12**). Este elemento passou por ceroplastia de uma coroa de canino, com 7 mm de comprimento e 1,5 mm de espessura em todo o seu contorno. Esta foi incluída e fundida, gerando uma coroa mestre para confecção de uma segunda matriz de silicone Stern Tek (Sterngold- Implamed, Brasil) que serviu de molde para as outras 20 coroas. Esta matriz de silicone foi preenchida com resina autopolimerizável Duralay (Reliance Dental MFG Co, Worth, EUA) e posicionadas sobre os núcleos do sistema pino/núcleo, previamente isolados com vaselina e adaptadas conforme o término cervical de cada raiz. Após a polimerização da resina, as coroas acrílicas foram incluídas em revestimento Microfine 1700 (Talladium do Brasil, São Paulo, SP, Brasil), fundidas à temperatura de 1250<sup>0</sup> com liga de níquel-cromo Jelbond Premier (Jelenko Dental Alloys, EUA) e acabadas como a coroa-mestre para perfeita adaptação nos espécimes (MACCARI et al., 2007).

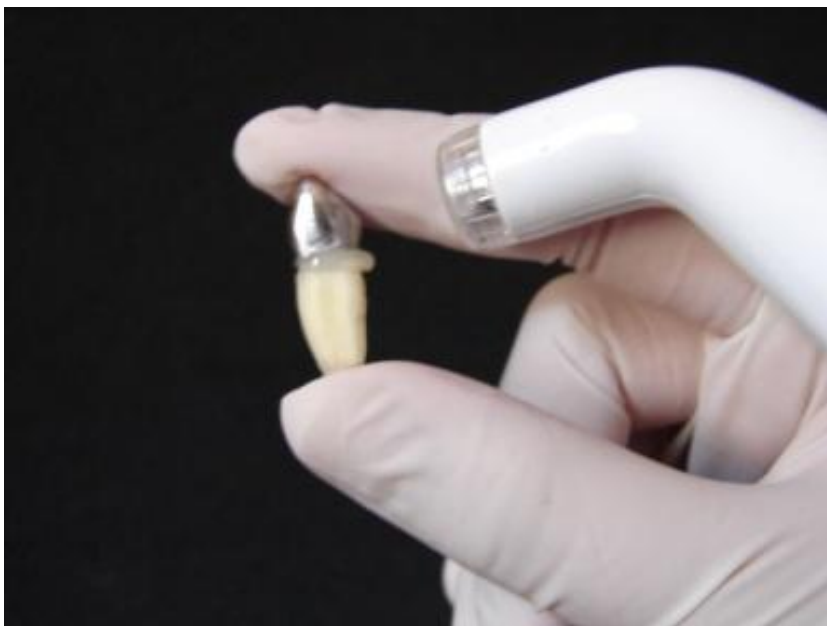
**Figura 13-** Coroa posicionada, cimento extravasado, polimerização breve.

As coroas foram posicionadas lentamente sobre a parte coronária do núcleo a fim de gerar o extravasamento gradual do cimento. Após polimerização por 2 s, o excesso de cimento foi removido (**Figura 13, 14**). A polimerização completa das coroas se deu por faces, por 20 s em cada face dentária, junto à porção cervical da raiz .

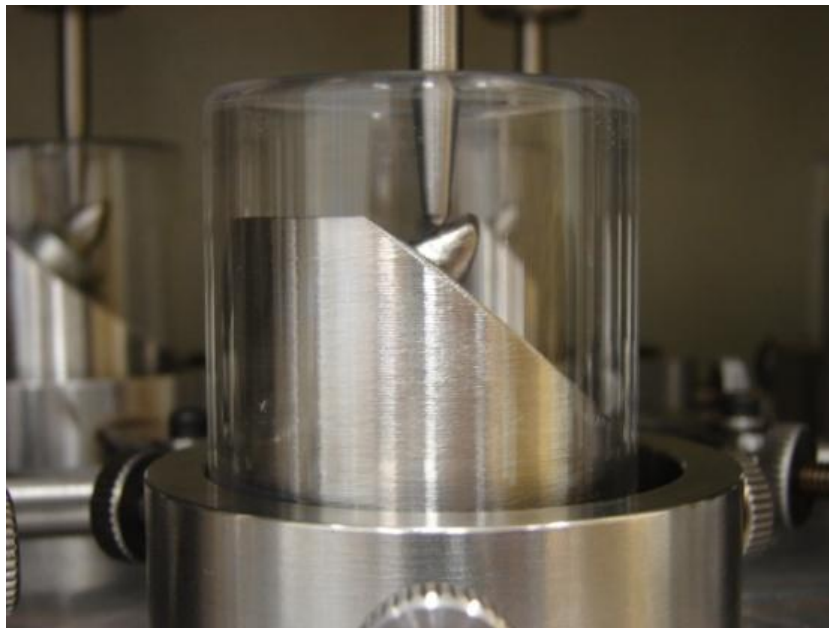
**Figura 19-** Corpo-de-prova posicionado, iniciando a ciclagem mecânica.

Os espécimes dos grupos A e B foram submetidos à ciclagem mecânica, realizada no Simulador de Fadiga Mecânica ERIOS, modelo ER – 11000 (ERIOS, Equipamentos Técnicos e Científicos LTDA, São Paulo, SP, Brasil). Os corpos-de-prova foram posicionados individualmente em suportes com base inclinada ( $45^{\circ}$ ). O protocolo utilizado foi de 300.000 ciclos com carga aplicada de 50 N correspondente a pressão de trabalho de 1,13 bars e frequência de 1 Hz. (BALBOSH; LUDWIG; KERN, 2005) (**Figura 19**).

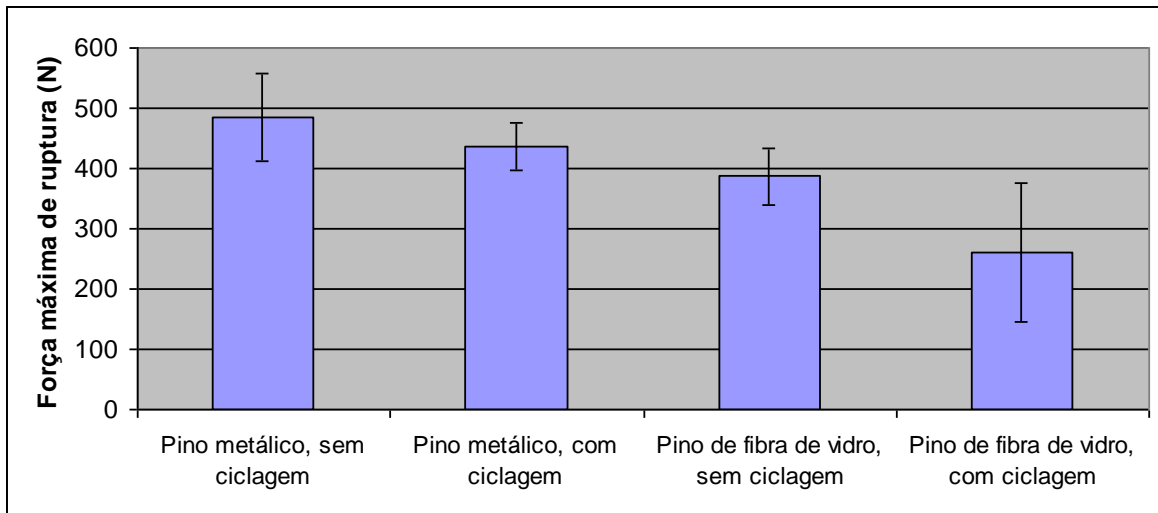
**Figura 21-** Força máxima de ruptura (N) dos grupos experimentais (n=5) submetidos ao teste de resistência à fratura (média e desvio-padrão).

Os valores de força máxima de ruptura (N) apresentaram distribuição normal de acordo com os testes de Lilliefors ( $P > 0,15$ ) e Shapiro-Wilk ( $P = 0,08$ ). A **Tabela 2** apresenta os resultados da ANOVA de acordo com o delineamento de experimento em blocos casualizados com repetições, ao nível de significância de 0,05. As fontes de variação Tratamento (pino metálico X pino de fibra de vidro) e Bloco (sem ciclagem X com ciclagem) tiveram efeito significativo no modelo, mas a interação Tratamento X Bloco não foi significativa. Portanto, não foi realizado teste *pos-hoc* para comparação de médias para a interação tipo de pino X ciclagem mecânica.

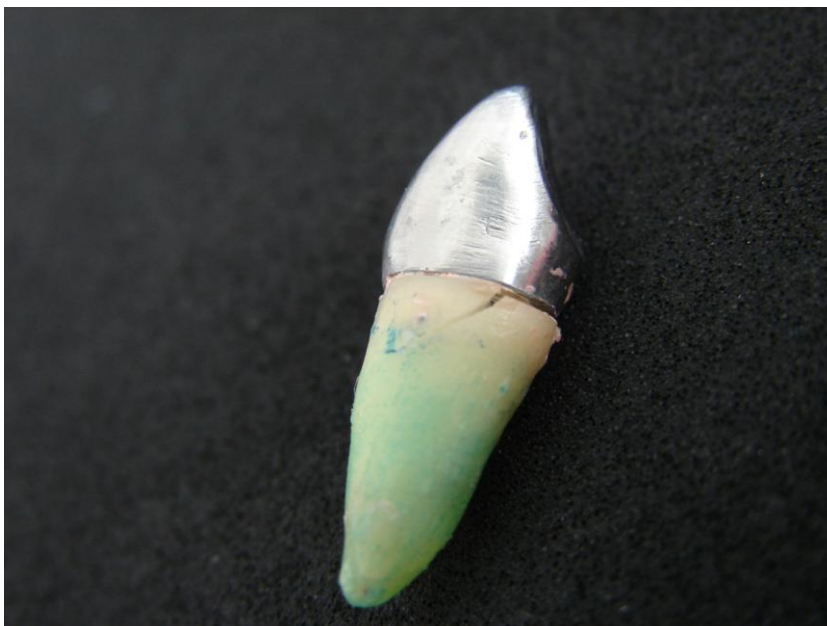
**Figura 22-** Falha irreparável, terço médio da raiz

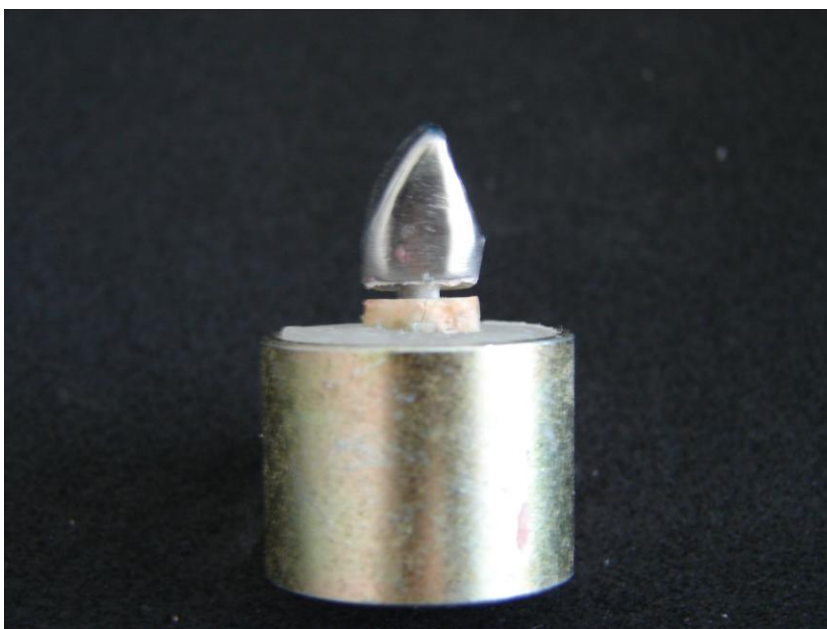
**Figura 23-** Falha reparável, deslocamento do pino e da coroa.
