**ANÁLISE DA RECUPERAÇÃO DA INFRAESTRUTURA VIÁRIA DO RIO
GRANDE DO SUL APÓS EVENTOS CLIMÁTICOS EXTREMOS**

Autor: Lucas de Araujo Sanches (lucas.sanches98@edu.pucrs.br)

Orientadora: Prof. Dra. Gracieli Bordin Colpo (gracieli.colpo@pucrs.br)

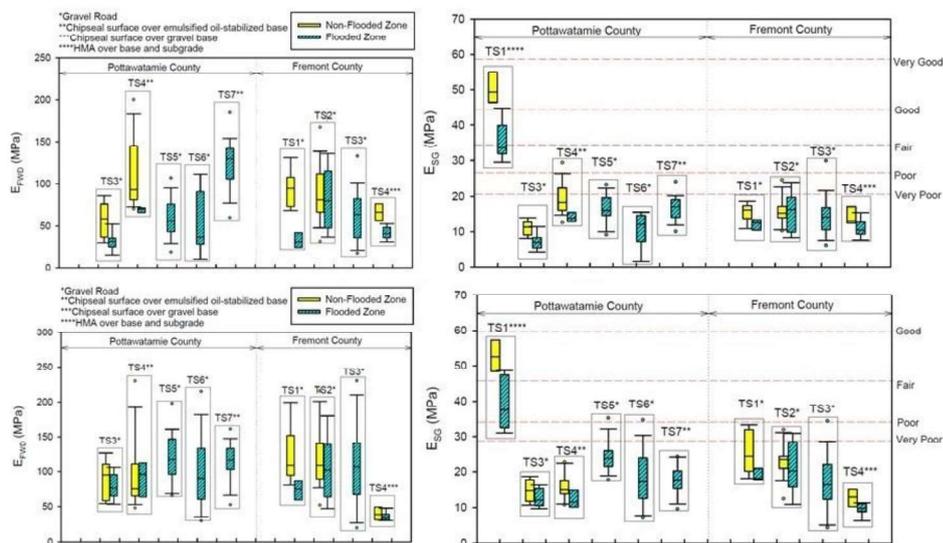
Além disso, o estudo do Departamento de Transporte de Iowa analisou os impactos da inundação do rio Missouri em 2011 sobre diversas infraestruturas em Iowa, incluindo rodovias, diques, pontes, bueiros e encostas. As avaliações revelaram que o suporte estrutural dos pavimentos variou significativamente entre áreas inundadas e não inundadas, considerando a variação no módulo da estrutura determinado nos intervalos de 20 a 30 dias e 7 a 8 meses (Figura 1).

Figura 1: Análise estatística comparativa do módulo (E) entre áreas inundadas e não inundadas

Enquanto algumas áreas apresentaram sinais de recuperação ao longo do tempo, à medida que ocorreu a drenagem e o grau de saturação nas camadas de subleito diminuiu, outras permaneceram vulneráveis. As estruturas que apresentaram maior resiliência possuíam sistemas de drenagem mais eficientes, materiais de construção de maior qualidade e técnicas de compactação adequadas, enquanto as mais suscetíveis careciam dessas características. Essas

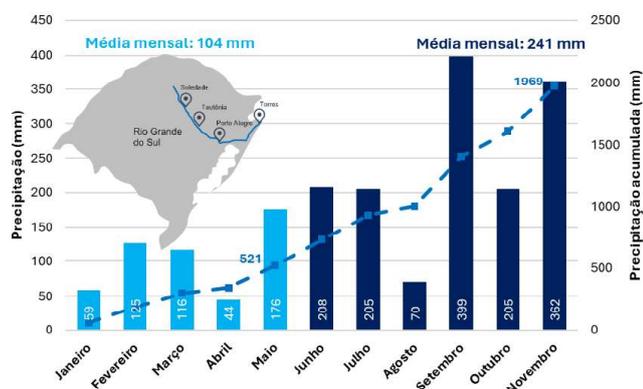
Figura 2: Precipitação registrada no RS ano de 2023

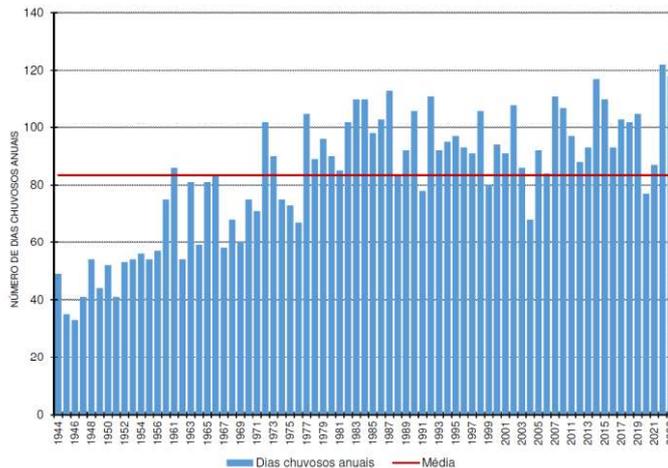
Conforme dados hidrológicos disponibilizados pela Agência Nacional de Águas (2023), está sendo identificado não apenas um aumento significativo na precipitação acumulada, mas também um crescimento no número de dias chuvosos anuais. Essa tendência aponta para mudanças importantes nos padrões climáticos, que têm impacto direto nas condições da infraestrutura e no planejamento hídrico. A Figura 3 apresenta esses dados detalhadamente, evidenciando o comportamento das precipitações e a distribuição temporal dessas ocorrências ao longo dos anos.

Figura 3: Número de dias chuvosos anuais no RS

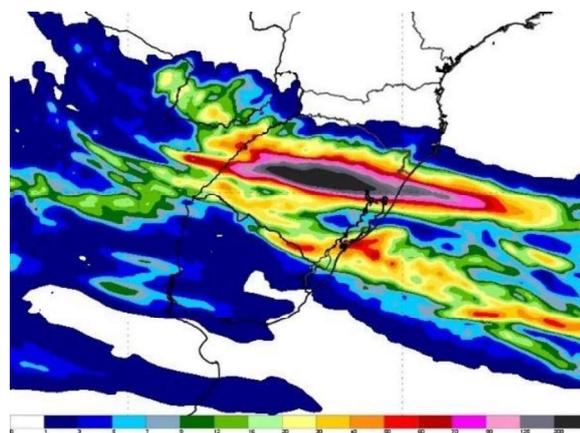
De acordo com o Centro Nacional de Monitoramento e Alertas de Desastres Naturais (2024), a combinação desses fatores criou as condições perfeitas para que o Rio Grande do Sul enfrentasse o maior volume de chuva já registrado em sua história. Neste contexto, a Figura 4 ilustra o volume acumulado de precipitação registrada no estado, identificando as regiões mais severamente afetadas por esse evento catastrófico. A legenda da figura, que varia de branco (representando 0 mm) na extrema esquerda até preto (equivalendo a 200 mm) na extrema direita, indica o aumento da quantidade de precipitação acumulada em milímetros ao longo da escala.

Figura 4: Mapa de Precipitação Acumulada no RS

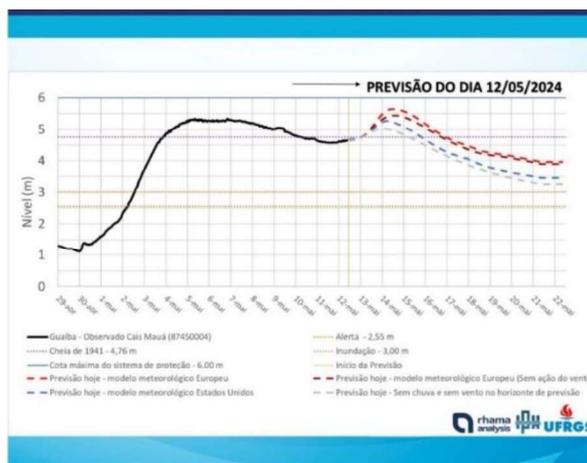
Conforme demonstrado na Figura 5, extraída do relatório elaborado pelo Instituto de Pesquisas Hidráulicas da UFRGS (IPH, 2024), com base na combinação de observações de chuva e vazão dos rios, além de modelos de previsão meteorológica, hidrológica e hidrodinâmica, os dados confirmam que o nível do Guaíba superou a cota de cheia histórica registrada em 1941, tornando-se o maior nível já registrado. Além de sua intensidade, essa cheia se destacou também pela longa duração, exacerbando os impactos sobre a região afetada.

Figura 5: Nível d'água no Guaíba

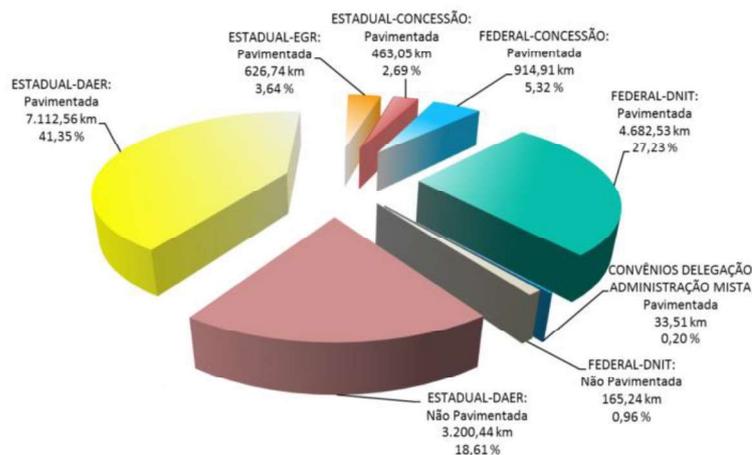
Com base nos dados fornecidos pelo Sistema Rodoviário Estadual (SRE), datado de abril de 2024, desenvolvido pela Equipe de Cadastro e Cartografia da Superintendência de Programação Rodoviária do Departamento Autônomo de Estradas de Rodagem (DAER), é possível verificar a extensão da malha rodoviária estadual e federal no Rio Grande do Sul. Na figura 6, são ilustradas as extensões totais das rodovias, relacionando-as com os órgãos responsáveis por sua administração. Ressalta-se, entretanto, que as rodovias planejadas e as travessias urbanas sob administração municipal não foram consideradas.

Figura 6: Composição da Malha Rodoviária Estadual

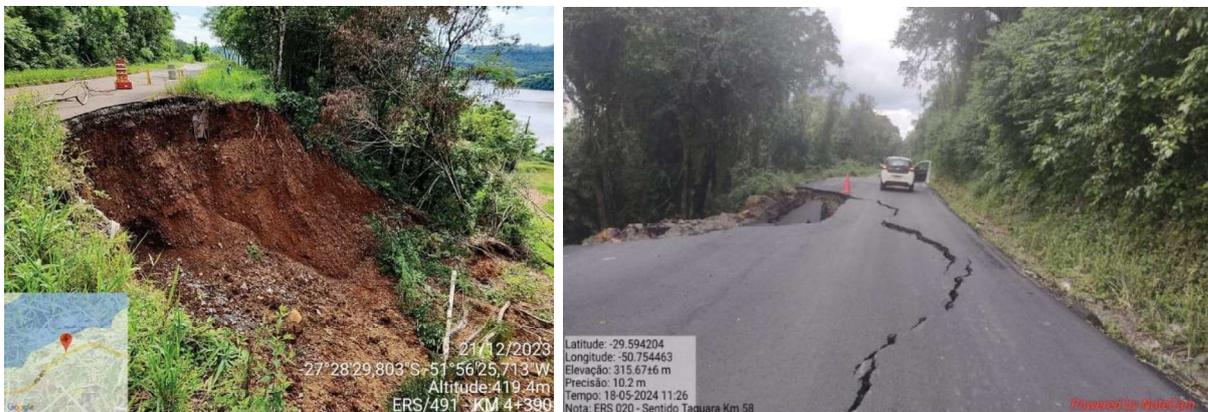
Em várias rodovias do estado, a extensão do problema foi tão severa que afetou a integridade estrutural das vias, criando pontos críticos que necessitam de atenção urgente. A Figura 9, que se refere às rodovias ERS-491 e ERS-020, ilustram exemplos representativos da situação de erosão de taludes. As imagens destacam a gravidade dos escorregamentos ocorridos e evidenciam como a deterioração dos taludes pode comprometer a segurança viária.

Figura 9: Escorregamento de taludes: (a) rodovia ERS-491; (b) rodovia ERS-020

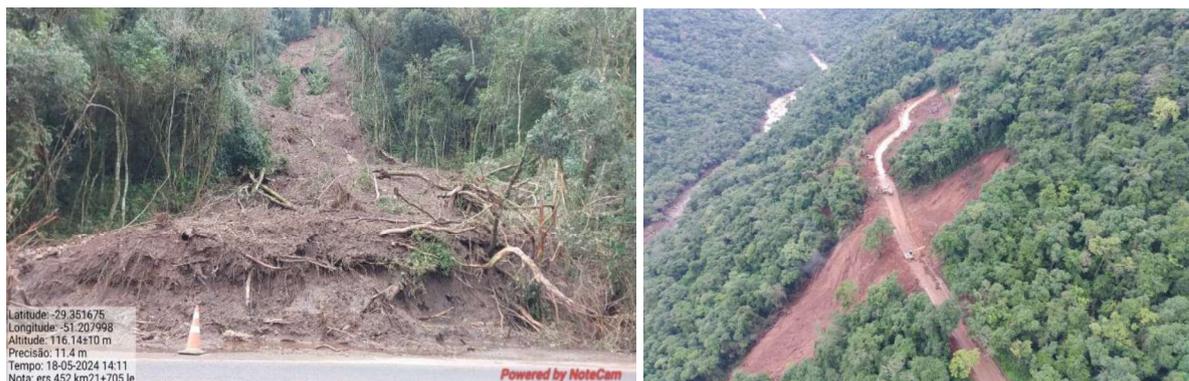
Os deslizamentos foram exacerbados pela saturação do solo, resultante das chuvas intensas, que enfraqueceu a coesão das camadas de terra e facilitou o deslizamento. Em diversos casos, isso levou a bloqueios significativos e a uma deterioração geral da segurança das rodovias. A Figura 10, que se refere às rodovias ERS-452 e ERS-448, ilustram a extensão desses deslizamentos e seus impactos.

Figura 10: Deslizamento de encostas: (a) rodovia ERS-452; (b) rodovia ERS-448

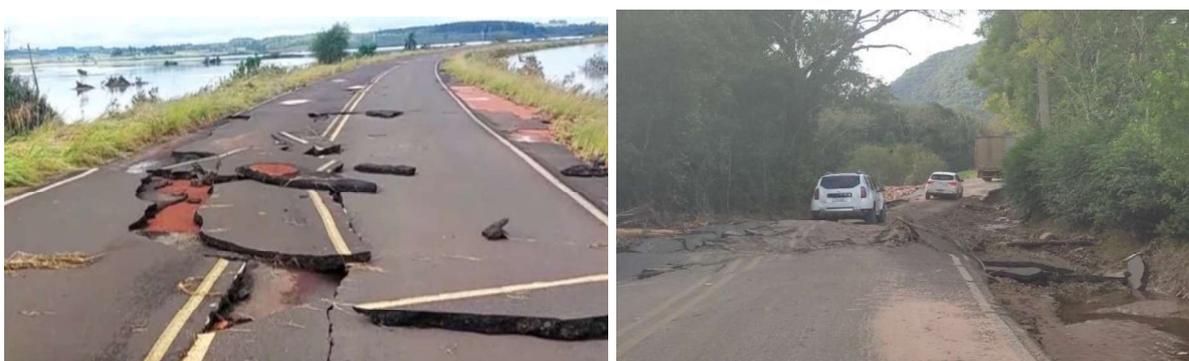
Dentre os principais problemas observados, os severos danos causados aos pavimentos das rodovias resultaram em problemas críticos, com colapsos totais e parciais das vias, além do deslocamento significativo do revestimento asfáltico. A saturação do solo, combinada com a pressão das águas, causou a perda de aderência entre o revestimento e a base da via. As chuvas intensas e prolongadas levaram ao acúmulo de água sobre os pavimentos, aumentando a pressão interna nas camadas inferiores, o que acelerou a deterioração das camadas estruturais e provocou o deslocamento de grandes trechos do revestimento, culminando no colapso estrutural do pavimento.

Em muitos trechos, essa situação resultou em colapsos totais, com grandes segmentos da via sendo destruídos e tornando essas áreas intransitáveis, necessitando de reparos extensivos. Além disso, ocorreram frequentes colapsos parciais, onde áreas menores do pavimento cederam, formando buracos e desníveis que representam graves riscos à segurança dos motoristas. Esses problemas estruturais dos pavimentos estão ilustrados na Figura 11.

Figura 11: Ruptura dos pavimentos: (a) rodovia ERS-640; (b) rodovia ERS-804

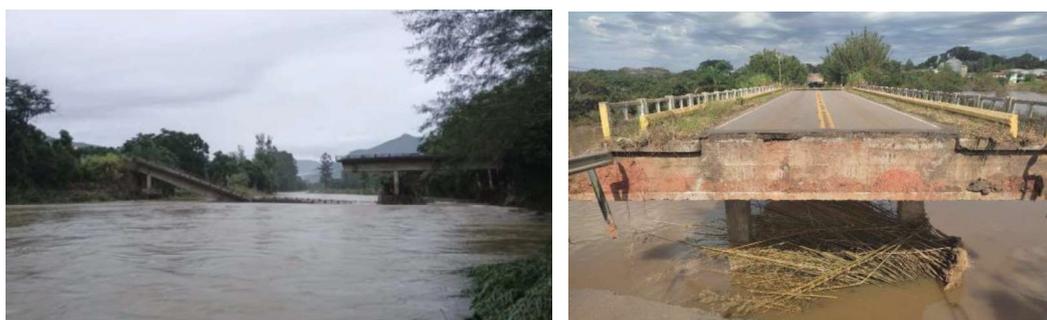
O colapso de pontes e cabeceiras tem um efeito devastador na mobilidade regional, interrompendo rotas cruciais e exigindo a implementação de soluções alternativas para garantir a continuidade do tráfego e a segurança dos usuários. Exemplos significativos desses impactos incluem o colapso total da Ponte da Integração, sobre o Rio Três Forquilhas, localizada na rodovia ERS-417, e a queda da cabeceira da Ponte das Tunas, sobre o Rio Vacacaí, na rodovia ERS-149, como ilustrado na Figura 12.

Figura 12: Colapso de pontes e cabeceiras: (a) Ponte da Integração; (b) Ponte das Tunas

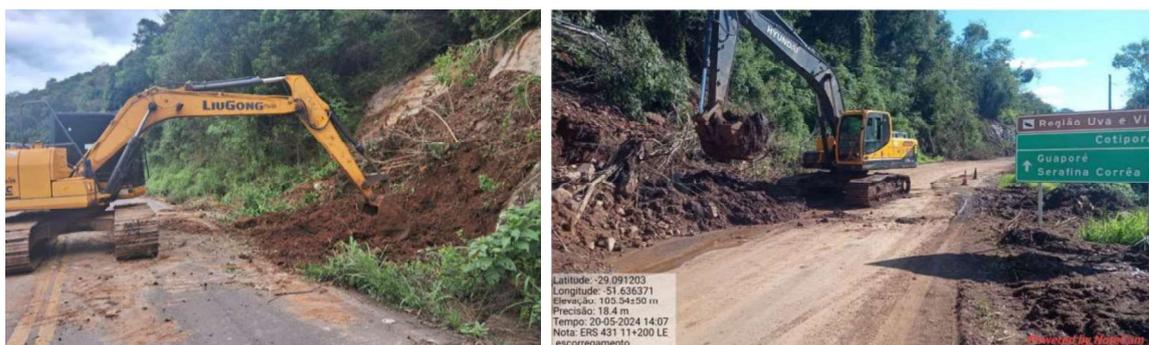
Os serviços de desobstrução de vias foram conduzidos com máxima urgência, priorizando aquelas que serviriam como rotas estratégicas para veículos de emergência. A importância dessas rotas foi essencial para garantir o rápido deslocamento de ambulâncias, caminhões de bombeiros, e outros veículos de socorro, que precisavam acessar as áreas mais afetadas pela catástrofe, conforme ilustrado na Figura 13.

Figura 13: Desobstrução de vias: (a) rodovia ERS-421; (b) rodovia ERS-431

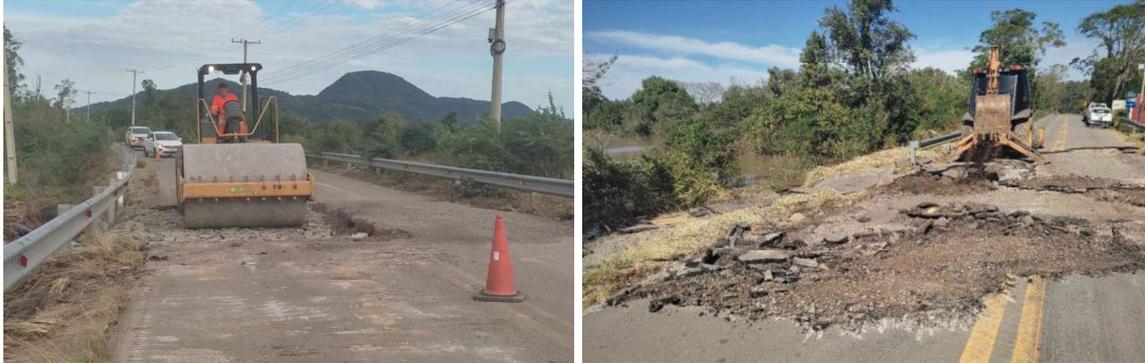
Outro serviço executado logo após a enchente, à medida que o nível da água recuou e as rodovias deixaram de estar submersas, foi a recomposição dos pontos afetados, permitindo o restabelecimento do tráfego. Esses serviços incluíram o enrocamento com pedra para reconstruir a estrutura das vias comprometidas pela ação das águas. Dependendo das condições do terreno e da gravidade dos danos, foram aplicadas diferentes metodologias, como a

utilização de camadas de base de brita graduada seguida de uma camada de revestimento asfáltico, visando assegurar a estabilidade e durabilidade das vias. Esse trabalho é visível na Figura 14, que ilustra as operações de recomposição nas rodovias ERS-511 e ERS-149.

Figura 14: Recomposição das rodovias: (a) rodovia ERS-511; (b) rodovia ERS-149

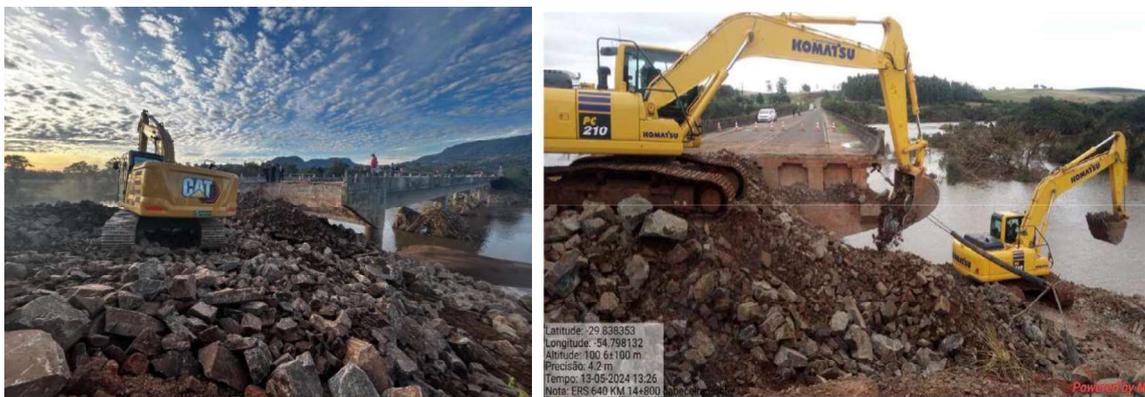
Em continuidade aos serviços de restabelecimento da trafegabilidade das vias, a recuperação e recomposição das cabeceiras de pontes que sofreram avarias devido às enchentes revelou-se uma das atividades mais críticas e desafiadoras, como pode ser observado na Figura 15. As cabeceiras, que suportam uma parte significativa da estrutura de uma ponte, foram severamente comprometidas pela força das águas, exigindo uma resposta rápida e eficaz para evitar o colapso total das estruturas. Essas intervenções foram fundamentais não apenas para restaurar a segurança e a funcionalidade das pontes, mas também para garantir a conectividade das regiões afetadas, onde muitas comunidades dependem dessas passagens para acesso a serviços essenciais, como saúde, educação e abastecimento. A ausência ou comprometimento dessas pontes poderia isolar ainda mais as áreas já duramente atingidas, agravando a crise e dificultando os esforços de recuperação.

Figura 15: Recuperação de cabeceiras: (a) ponte sobre o Rio Soturno; (b) ponte sobre o Rio Ibucuí

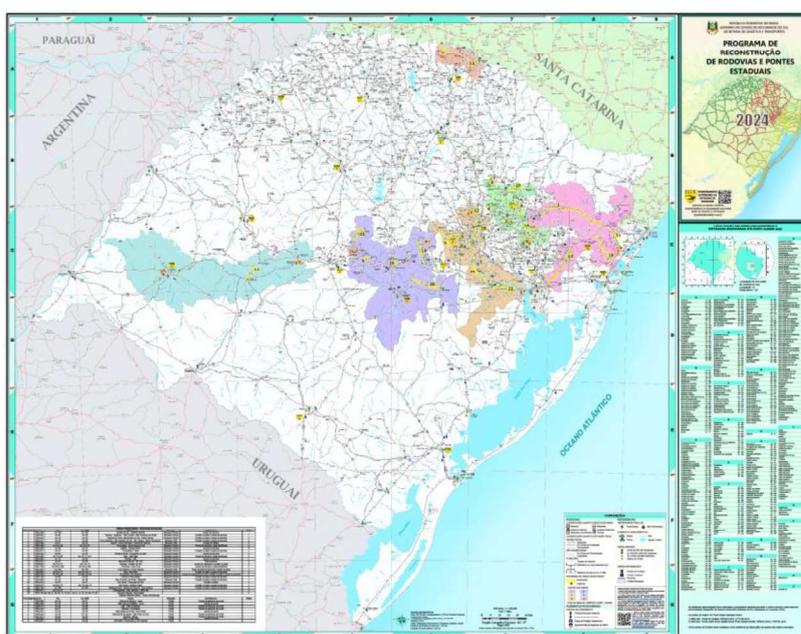
Deste modo, considerando a amplitude e abrangência dos danos causados à infraestrutura viária do estado pelos eventos climáticos recentes, foi necessária uma avaliação cautelosa da tipologia dos estragos e uma subsequente classificação dos mesmos. Com base nessa análise, o território estadual foi subdividido em seis blocos, conforme ilustrado na Figura 17. Essa divisão estratégica visa otimizar as ações de recuperação e garantir que as intervenções sejam direcionadas de forma eficiente (DAER, 2024).

Figura 17: Mapa de reconstrução

Conforme observado no mapa de reconstrução (Figura 17), que delimita os blocos de rodovias mais impactados e que necessitarão de reparos mais significativos, é possível estabelecer uma correlação direta com o mapa de precipitação acumulada (Figura 4), o qual ilustra o volume total de precipitação registrado no estado. Os pontos destacados em ambos os mapas apresentam uma clara convergência, evidenciando que as regiões mais afetadas pelas chuvas coincidem com as áreas de maior dano nas rodovias.

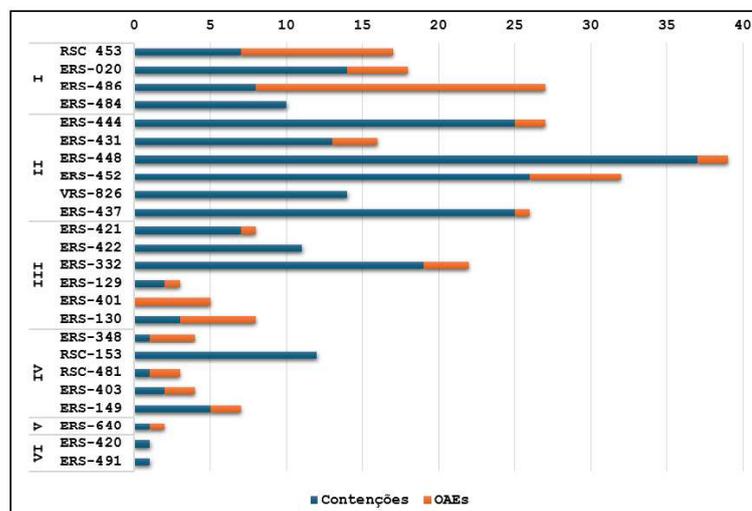
Os quantitativos desses registros relacionados a obras de arte especiais e contenções foram compilados a partir de dados disponibilizados pelo DAER (2024), e estão apresentados de forma concisa na Figura 18, ilustrando a distribuição dos danos por bloco de rodovias prioritárias descritas na Tabela 1. Quanto aos pavimentos, ainda não estão disponíveis as quantidades exatas de quilômetros que terão execução de serviços, em razão da pluralidade de casos distribuídos ao longo da malha rodoviária. Além disso, as análises e levantamentos ainda estão em fase de avaliação e quantificação, o que impede a definição precisa da quantificação de intervenções.

Figura 18: Quantidade de obras de arte especiais e contenções

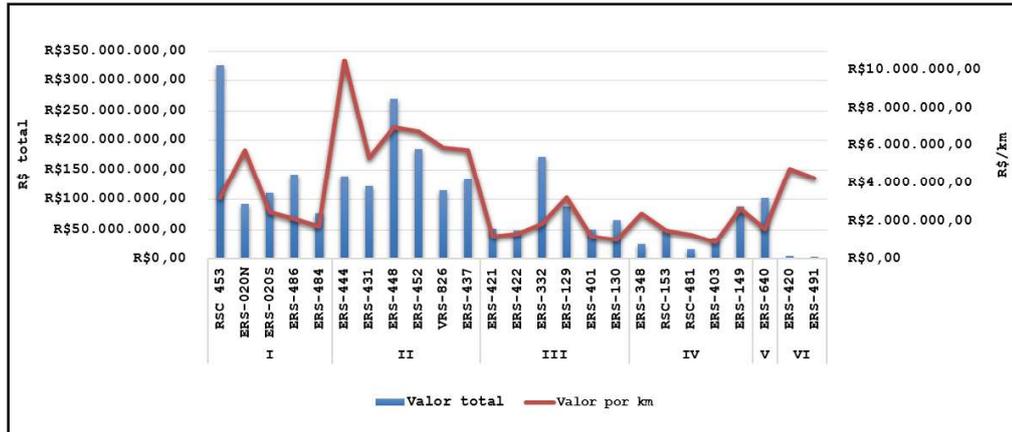
Conforme os levantamentos preliminares realizados e as soluções propostas, os custos estimados para os blocos, assim como o valor por quilômetro, foram compilados a partir dos dados fornecidos pelo DAER (2024) e são apresentados na Figura 19. Essas estimativas de custos foram baseadas no Sistema de Custos Referenciais de Obras (SICRO) do DNIT, e os quantitativos de serviços necessários foram mensurados por meio de levantamento de campo expedito, abrangendo todas as etapas da obra. Esses elementos fornecem uma visão detalhada dos investimentos por trecho, permitindo uma análise comparativa entre os blocos e contribuindo para uma compreensão mais precisa dos recursos financeiros envolvidos.

Figura 19: Estimativa de valores para as obras de recuperação

Na Figura 19 é possível observar a correlação entre os custos totais necessários para a recuperação das rodovias e os valores estimados por quilômetro. Nesse contexto, nota-se uma variação significativa entre as rodovias analisadas, refletindo suas especificidades. Essa variação se deve principalmente à quantidade de serviços relacionados a contenções, obras de arte especiais e recuperação de pavimentos, que apresentam custos significativamente diferentes entre si. As rodovias que demandam intervenções mais complexas, como a construção de contenções e a restauração de pontes e cabeceiras, tendem a ter valores por quilômetro mais elevados em comparação àquelas onde predominam serviços de pavimentação, resultando em disparidades no custo total de recuperação.
