## **ESTABILIDADE DE TALUDE: DETERMINAÇÃO DE ESTIMATIVA DE NÍVEL FREÁTICO CRÍTICO A PARTIR DE INSTRUMENTAÇÃO**

**Autor:** Emily Quevedo da Silva (silva.emily22@edu.pucrs.br)

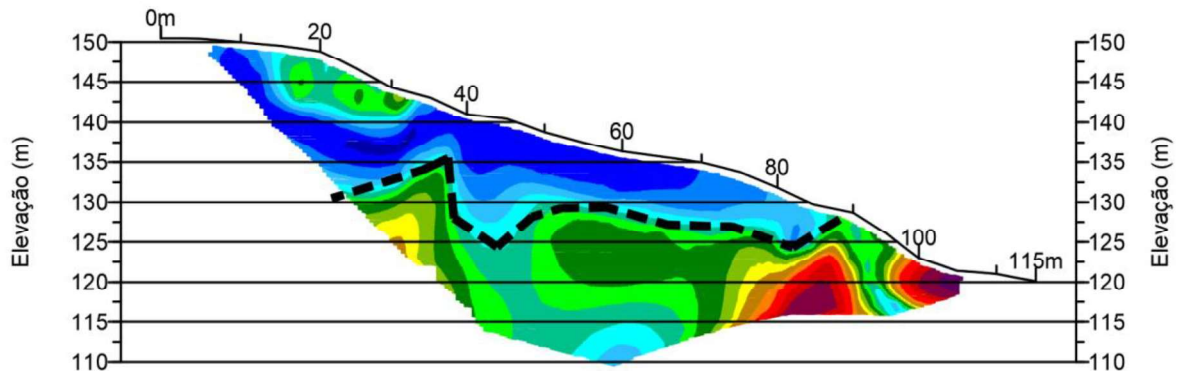
Figura 11: Seção geofísica SIG L4.

A seção analisada está sob o eixo SIG L4 da Figura 4. A Figura 5 demonstra o perfil de SIG L4, utilizada no desenvolvimento da seção transversal. É importante destacar que a seção geofísica foi feita em sentido contrário ao da seção, da direita para a esquerda, logo está espelhada em comparação com a seção transversal analisada.

Com os dados da geofísica foi possível obter a estratigrafia do terreno, que foi confirmada com dados de visita de campo e de sondagem SPT. A sondagem SPT realizada no bordo da pista, teve por objetivo a identificação do solo de aterro da rodovia (em marrom na seção da Figura 12) e do solo subjacente (cor rosa na mesma seção). Com os dados em mãos, observou-se que a rodovia, neste trecho, possui um aterro de boa qualidade e abaixo deste, encontra-se um solo também competente, que não foi interceptado pela superfície de ruptura. Além disso, sabe-se, por observações em vistoria de campo, que o solo na lateral da rodovia é remanescente de bota-fora. Esses materiais são depósitos ocorridos durante obras na rodovia e que não foram devidamente compactados, essas informações são representadas na estratificação apresentada na Figura 12.

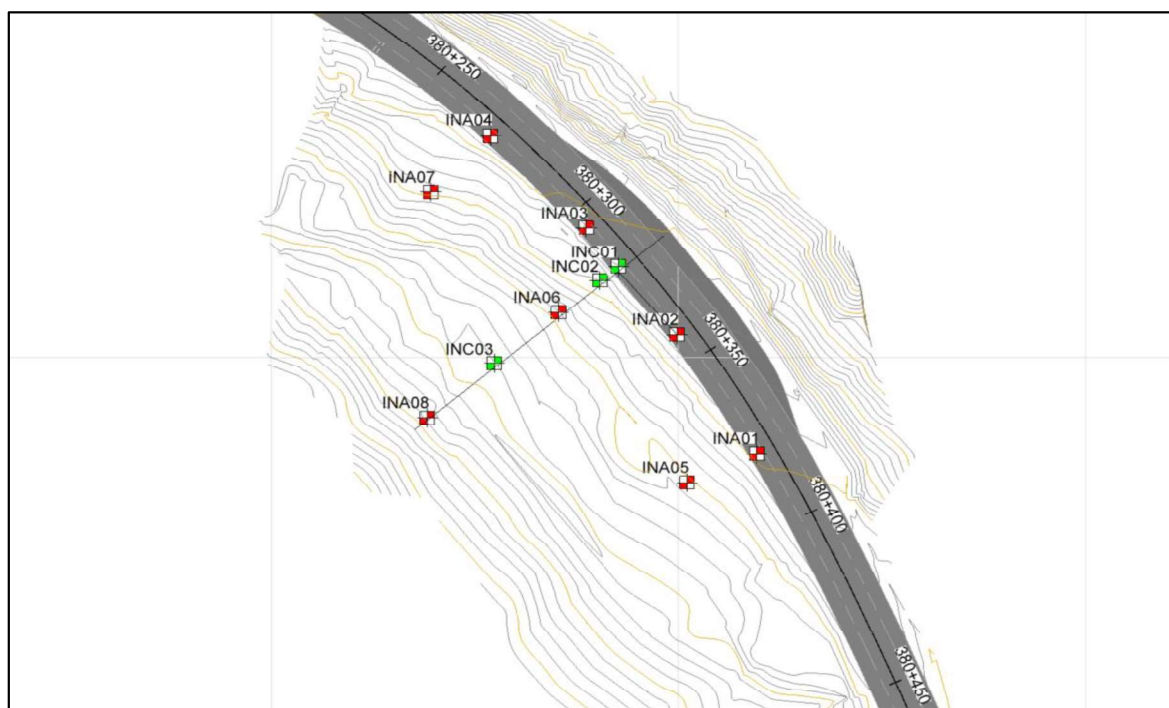
Figura 14: Instrumentação de campo.

Sabe-se que no momento da ruptura havia um volume de chuvas atípico na região de estudo, evidenciando a importância do nível d'água na estabilidade do talude. Logo, após a movimentação de massa, foram instalados INAs, pluviômetros e inclinômetros no local da ruptura. O intuito da instalação destes instrumentos foi de efetivamente monitorar o comportamento mecânico do talude. A distribuição de instrumentos foi dada conforme Figura 14.

Os pontos pertinentes a esse estudo foram o INA8 e INA02 visto que constituem os que apresentam mais tempo de registro em campo, ou seja, maior quantidade de informações para interpretação, além de estarem próximos a seção de estudo.

O fato crucial desta instrumentação de deslocamentos culminou a observação de que durante o tempo de monitoramento (até o presente) não houve deslocamentos significativos, indicando que não ocorreu remobilização de ruptura.

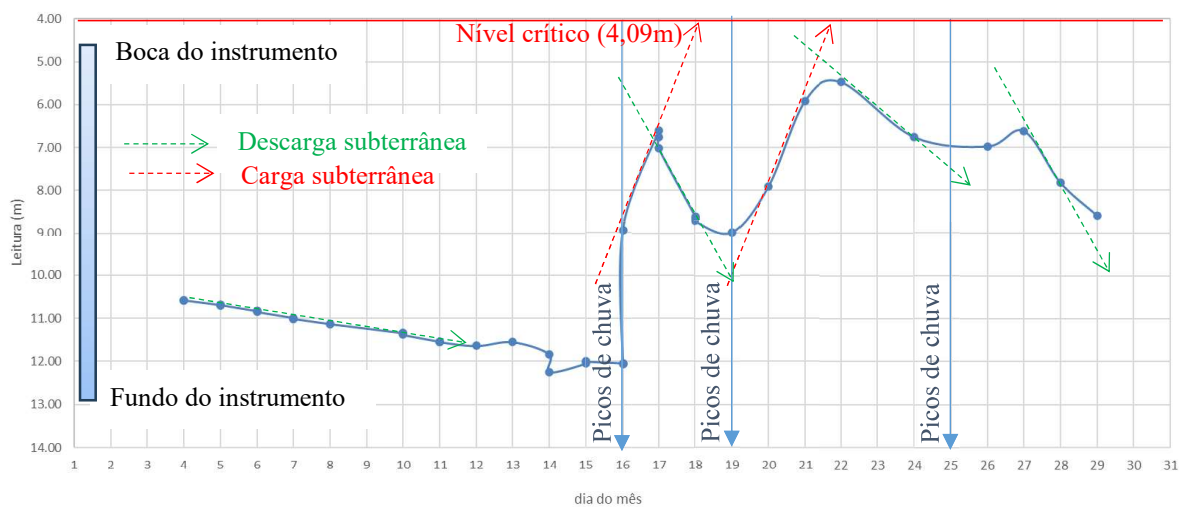
Gráfico 3: Dados coletados do INA2 no mês de junho/2024.

que no geral não há grandes discrepâncias em chuvas de volumes mais significativos. Logo, a partir dos dados dessa estação foi possível estabelecer uma relação chuva versus subida do nível d'água nos instrumentos INAs. O Gráfico 3 mostra os dados (dia do mês versus leitura no instrumento INA) coletados pelo INA2 no mês de junho de 2024. A leitura nos INAs é a medida da distância do nível d'água até a superfície. Logo, quanto menor a leitura, mais elevado está o nível d'água em relação ao terreno. Então, para fins representativos, o eixo das ordenadas está invertido nos gráficos apresentados.

No gráfico, portanto, é possível notar que nos primeiros dias do mês, até o dia 15 de junho o nível de água estava com uma tendência de queda, após alguns dias de seca. O nível d'água começa a subir apenas no dia 16 de junho. Os primeiros dados coletados nesse dia foram às 07:30h e 12:00h e não registraram aumentos significativos de nível d'água, apenas na coleta de dados às 16:40 foi demonstrado aumento significativo no nível d'água.

Ao analisar as chuvas medidas pela estação pluviométrica, conforme demonstrado no Gráfico 1 (c), é possível notar que a chuva começou no dia 15 de junho, às 16h da tarde e seguiu por alguns dias. Ao comparar a hora de início da chuva e o horário de subida do nível d'água é possível notar que a resposta efetiva da descarga de água é evidenciada no INA entre 20h e 24h depois do início da chuva. A partir deste fato, considerou-se que existe uma tendência de retardo de crescimento do nível de água, sendo extrapolado para as chuvas posteriores.

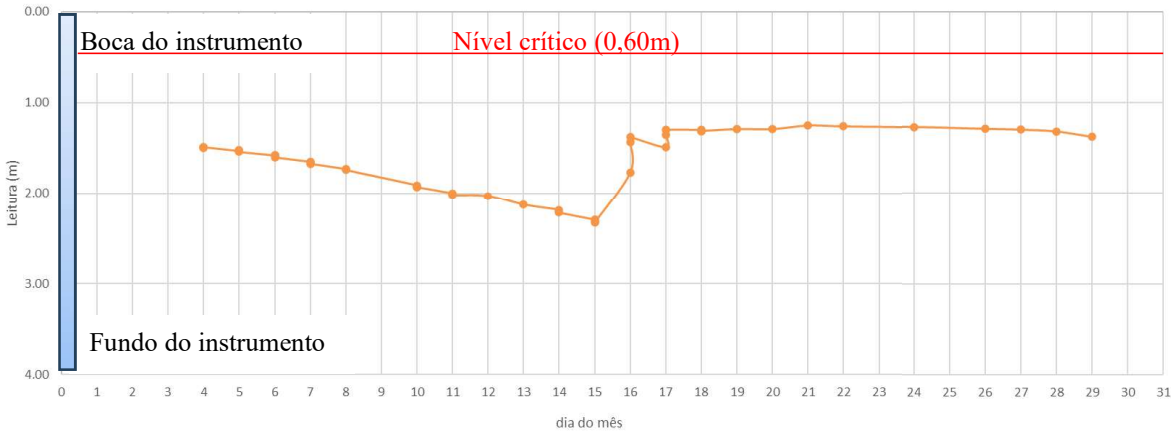
Gráfico 4: Dados coletados do INA8 no mês de junho.

Segundo os relatos, a ruptura ocorreu no dia 29/04, então foram estimados os níveis para esse dia, responsáveis por disparar a ruptura. O mesmo processo foi feito para o INA08, que se encontra mais ao pé do talude, mostrado no gráfico 4.

Ao analisar o INA8 é possível verificar uma sensibilidade muito maior em resposta as chuvas, comparado ao INA2. Na primeira coleta do dia 15 a leitura estava em 2,30 m e até as 16 h subiu apenas 3 cm, e como descrito para INA2 a chuva do dia 15 iniciou as 16 h, junto com a última leitura do INA8 desse dia, e se seguiu por alguns dias, logo na leitura seguinte, do dia 16 às 08 h da manhã já se notou um aumento significativo de 56 cm. Ao verificar a subida unitária de nível d’água o mesmo padrão de INA2 se repete. A subida começa de forma mais rápida quando o terreno está mais seco e diminui conforme o solo tende a saturar.
