# **MANIFESTAÇÃO PATOLÓGICA EM HABITAÇÃO POPULAR: ESTUDO DE CASO DE IMPERMEABILIZAÇÃO AUSENTE EM RADIER ESTAQUEADO**

**Autora:** Francielle Rosa Defaci (francielle.defaci@edu.pucrs.br)

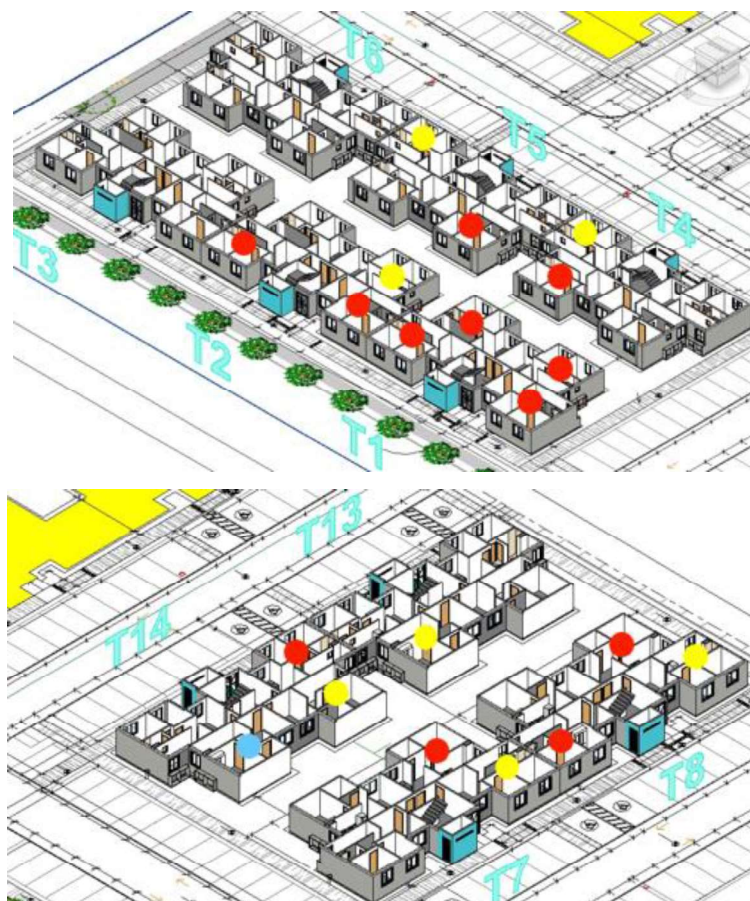
Figura 16: Localização das unidades térreas afetadas e apartamento utilizado para realocação dos moradores

A Figura 16 apresenta a localização dos apartamentos afetados, bem como a posição da unidade utilizada como "moradia provisória" durante o período das intervenções, demonstrando o planejamento da construtora para minimizar os impactos sobre os residentes.

maior para esses moradores. Já o apartamento destacado em azul era a unidade de propriedade da construtora, utilizada como “moradia provisória” para atender os moradores que desejavam deixar suas residências temporariamente durante o período de reparos.
